# LEILÃO MAGPARANÁ

**REMATE**  
**AGROSHOP**

**LOTE****30 MAG**

**MAGPARANÁ REMATE**  
AGROSHOP**TRATOR**

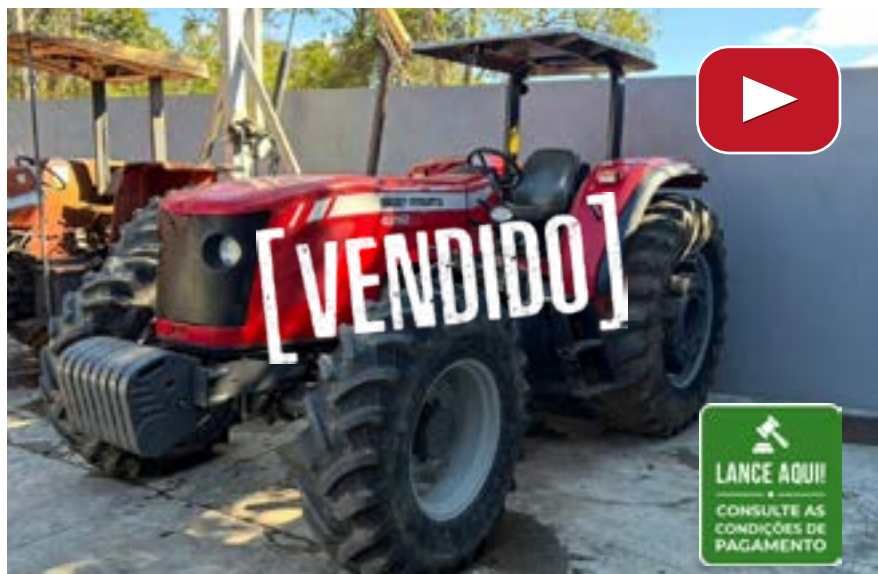
MARCA	MASSEY FERGUSON
MODELO	4292
CHASSI	4292349571
ANO FAB.	2012
HORAS MOTOR	4166
TRAÇÃO	4X4
POTÊNCIA CV	105
TIPO	PLATAFORMADO
CONDIÇÃO	USADO
LOCALIZAÇÃO	PALMEIRA/PR

ELÉTRICA GERAL	LANTERNAS	NÃO FUNCIONAM	LUZ DE FREIO	NÃO FUNCIONA
FARÓIS DIANTEIROS	FUNCIONANDO	FARÓIS TRASEIROS	NÃO FUNCIONAM

RODADOS (*) / PNEUS DESGASTE	DIANTEIROS	BOM ESTADO	TRASEIROS	ATENÇÃO
PNEUS DUPLADOS	DIANTEIROS	NÃO	TRASEIROS	NÃO

ESTRUTURA	FACILIDADE DE ACESSO CONTROLES	SIM	PILOTO AUTOMÁTICO	NÃO
TRINCAS	ESTADO DOS ASSENTOS	REGULAR	PRÉ-DISPONÍVEL	NÃO
FERRUGEM	ALAVANCA/PEDAIS	FUNCIONANDO	MARCA / MODELO	
AMASSADOS	AR CONDICIONADO	NÃO POSSUI		
PINTURA DESBOTADA				
PINTURA COM BOLHAS				
DESCASCADOS

ALGUNS PONTOS DE FERRUGEM DEVIDO AO TEMPO;  
NECESSÁRIA REVISÃO DAS LANTERNAS E PISCAS;

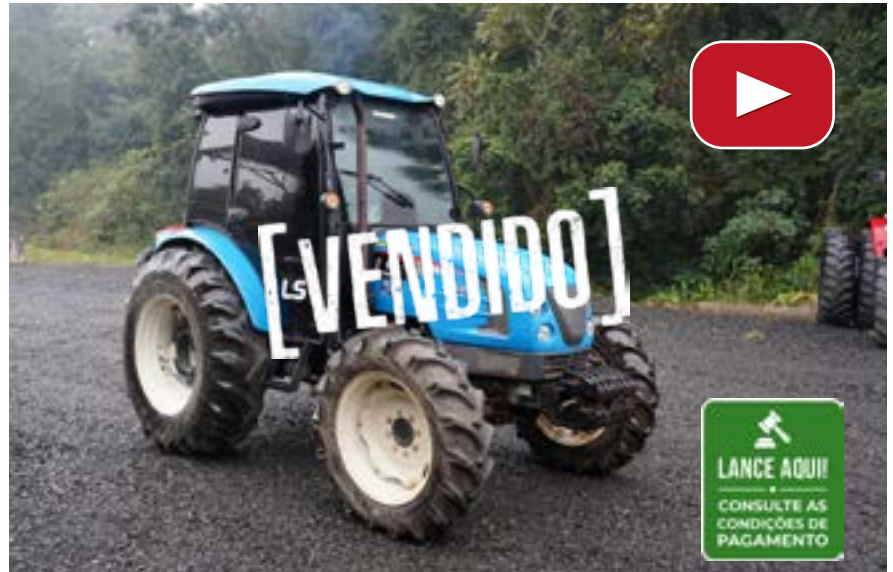
**LOTE****33 MAG**

MARCA	LS TRACTOR
MODELO	U60
CHASSI	2390211939
ANO FAB.	2018
HORAS MOTOR	3535
TRAÇÃO	4X4
POTÊNCIA CV	65
TIPO	CABINADO
CONDIÇÃO	USADO
LOCALIZAÇÃO	IRATI/PR

ELÉTRICA GERAL		LANTERNAS	FUNCIONANDO	LUZ DE FREIO	FUNCIONANDO
FARÓIS DIANTEIROS	FUNCIONANDO		FARÓIS TRASEIROS	NÃO FUNCIONAM	
RODADOS (*) / PNEUS DESGASTE	DIANTEIROS	BOM ESTADO		TRASEIROS	ATENÇÃO
PNEUS DUPLADOS	DIANTEIROS	NÃO		TRASEIROS	NÃO
POSSUI KIT FRONTAL	NÃO	DESCRIÇÃO	NÃO POSSUI

ESTRUTURA		FACILIDADE DE ACESSO CONTROLES	SIM	PILOTO AUTOMÁTICO	NÃO
TRINCAS	SIM	ESTADO DOS ASSENTOS	REGULAR	PRÉ-DISPONÍVEL	NÃO
FERRUGEM	NÃO	ALAVANCA/PEDAIS	FUNCIONANDO	MARCA / MODELO	
AMASSADOS	NÃO	AR CONDICIONADO	FUNCIONANDO		
PINTURA DESBOTADA	NÃO				
PINTURA COM BOLHAS	NÃO				
DESCASCADOS	NÃO

TRATOR EQUIPADO COM REVERSOR POWER SHUTTLE.  
 POSSUI 6 PESOS DIANTEIROS.  
 PARALAMA DIANTEIRO RESTAURADO.  
 LANTERNA TRASEIRA DIREITA NECESSITA SUBSTITUIÇÃO DA LÂMPADA.  
 TOMADA DE FORÇA REQUER PEQUENA REVISÃO.  
 LEVANTE HIDRÁULICO NECESSITA DE PEQUENOS AJUSTES/REVISÃO.

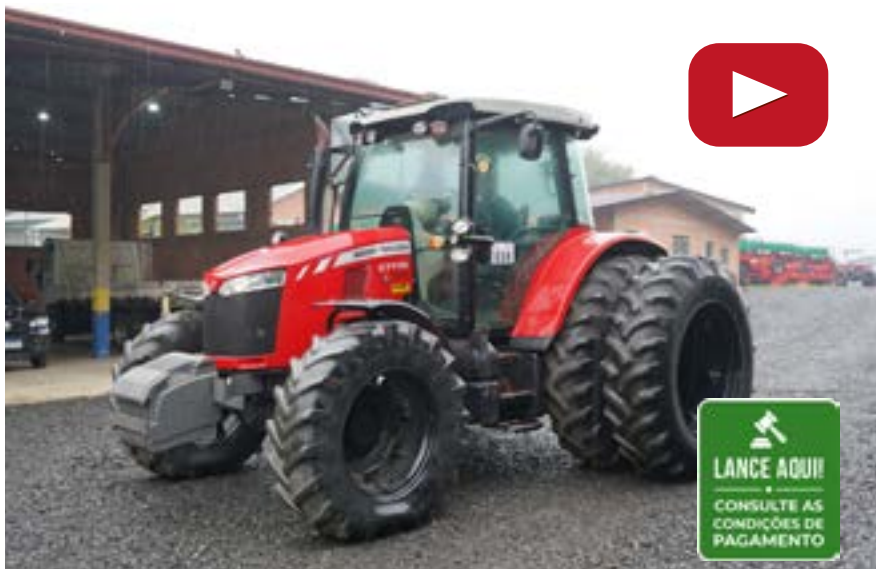
**LOTE****38 MAG**

MARCA	MASSEY FERGUSON
MODELO	6711R - DYNA 4
CHASSI	6711478035
ANO FAB.	2017
HORAS MOTOR	5869
TRAÇÃO	4X4
POTÊNCIA CV	115
TIPO	CABINADO
CONDIÇÃO	USADO
LOCALIZAÇÃO	IRATI/PR

ELÉTRICA GERAL	LANTERNAS	FUNCIONANDO	LUZ DE FREIO	NÃO FUNCIONA
FARÓIS DIANTEIROS	FUNCIONANDO	FARÓIS TRASEIROS	FUNCIONANDO

RODADOS (*) / PNEUS DESGASTE	DIANTEIROS	ATENÇÃO	TRASEIROS	ATENÇÃO
PNEUS DUPLADOS	DIANTEIROS	NÃO	TRASEIROS	SIM

ACOMPANHA 10 PESOS DIANTEIROS.  
EQUIPADO COM ANTENA E GPS.  
LUZ DE FREIO TRASEIRA DIREITA QUEBRADA.  
LIMPADOR DO VIDRO TRASEIRO NECESSITA SUBSTITUIÇÃO.  
REVISÃO DAS ALAVANCAS SERÁ REALIZADA.  
NECESSITA LIMPEZA INTERNA GERAL.

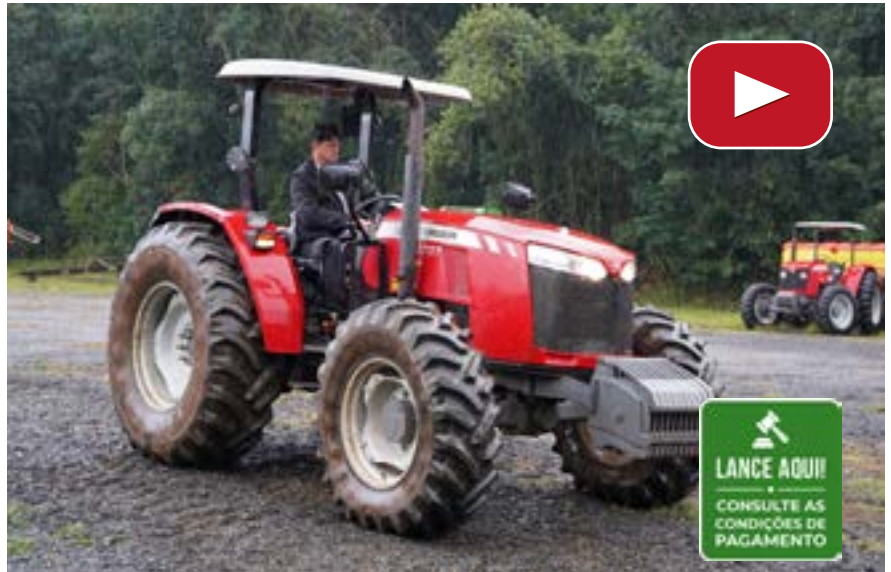
**LOTE****41 MAG**

<b>MARCA</b>	MASSEY FERGUSON
<b>MODELO</b>	4707
<b>CHASSI</b>	4707541833
<b>ANO FAB.</b>	2017
<b>HORAS MOTOR</b>	2824
<b>TRAÇÃO</b>	4X4
<b>POTÊNCIA CV</b>	79
<b>TIPO</b>	PLATAFORMADO
<b>CONDIÇÃO</b>	USADO
<b>LOCALIZAÇÃO</b>	IRATI/PR

<b>ELÉTRICA GERAL</b>	<b>LANTERNAS</b>	<b>FUNCIONANDO</b>	<b>LUZ DE FREIO</b>	<b>NÃO FUNCIONA</b>
<b>FARÓIS DIANTEIROS</b>	<b>FUNCIONANDO</b>	<b>FARÓIS TRASEIROS</b>	<b>FUNCIONANDO</b>

<b>ESTRUTURA</b>	<b>FACILIDADE DE ACESSO CONTROLES</b>	<b>SIM</b>	<b>PILOTO AUTOMÁTICO</b>	<b>NÃO</b>
TRINCAS	<b>ESTADO DOS ASSENTOS</b>	<b>REGULAR</b>	<b>PRÉ-DISPOSTO</b>	<b>NÃO</b>
FERRUGEM	<b>ALAVANCA/PEDAIS</b>	<b>FUNCIONANDO</b>	<b>MARCA / MODELO</b>	
AMASSADOS	<b>AR CONDICIONADO</b>	<b>NÃO POSSUI</b>		
PINTURA DESBOTADA				
PINTURA COM BOLHAS				
DESCASCADOS

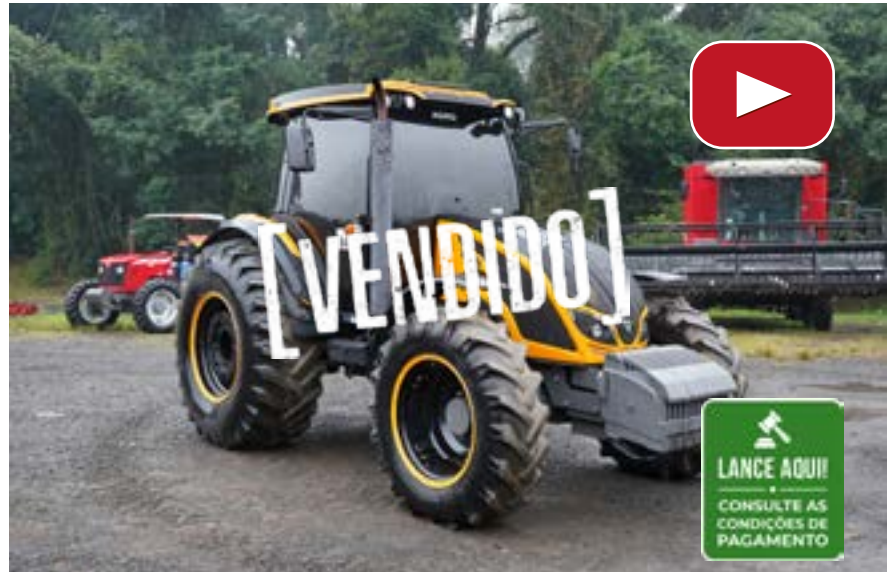
MARCA	VALTRA
MODELO	A144 HI-TECH
CHASSI	A144HC09EK8
ANO FAB.	2022
HORAS MOTOR	2399
TRAÇÃO	4X4
POTÊNCIA CV	145
TIPO	CABINADO
CONDIÇÃO	USADO
LOCALIZAÇÃO	IRATI/PR

ELÉTRICA GERAL	LANTERNAS	FUNCIONANDO	LUZ DE FREIO	FUNCIONANDO
FARÓIS DIANTEIROS	FUNCIONANDO	FARÓIS TRASEIROS	FUNCIONANDO

ESTRUTURA	FACILIDADE DE ACESSO CONTROLES	SIM	PILOTO AUTOMÁTICO	SIM
TRINCAS	ESTADO DOS ASSENTOS	BOM	PRÉ-DISPOSTO	SIM
FERRUGEM	ALAVANCA/PEDAIS	FUNCIONANDO	MARCA / MODELO	
AMASSADOS	AR CONDICIONADO	FUNCIONANDO	TRIMBLE GFX - 750	
PINTURA DESBOTADA				
PINTURA COM BOLHAS				
DESCASCADOS

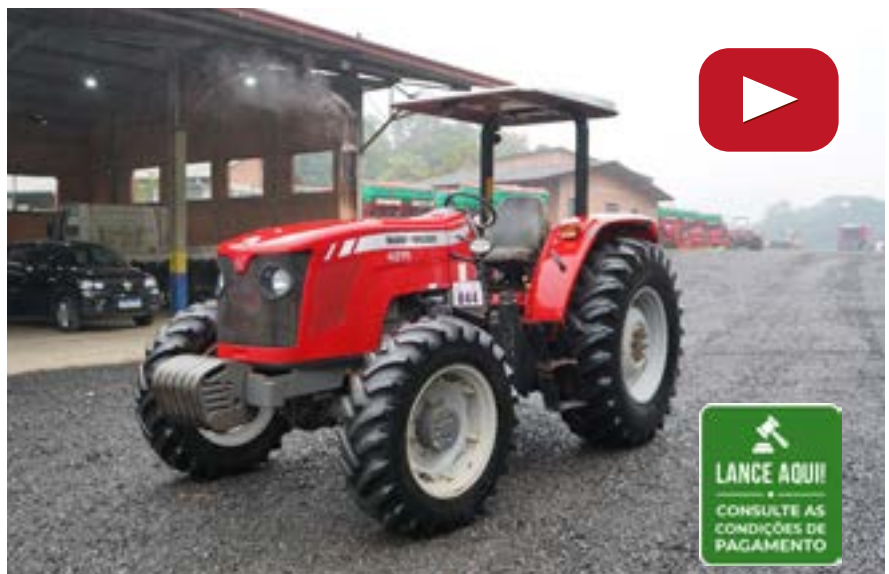
MARCA	MASSEY FERGUSON
MODELO	4275
CHASSI	4275374301
ANO FAB.	2013
HORAS MOTOR	3226
TRAÇÃO	4X4
POTÊNCIA CV	75
TIPO	PLATAFORMADO
CONDIÇÃO	USADO
LOCALIZAÇÃO	IRATI/PR

ELÉTRICA GERAL	LANTERNAS	FUNCIONANDO	LUZ DE FREIO	FUNCIONANDO
FARÓIS DIANTEIROS	FUNCIONANDO	FARÓIS TRASEIROS	FUNCIONANDO

ESTRUTURA	FACILIDADE DE ACESSO CONTROLES	SIM	PILOTO AUTOMÁTICO	NÃO
TRINCAS	ESTADO DOS ASSENTOS	REGULAR	PRÉ-DISPOSTO	NÃO
FERRUGEM	ALAVANCA/PEDAIS	FUNCIONANDO	MARCA / MODELO	
AMASSADOS	AR CONDICIONADO	NÃO POSSUI		
PINTURA DESBOTADA				
PINTURA COM BOLHAS				
DESCASCADOS

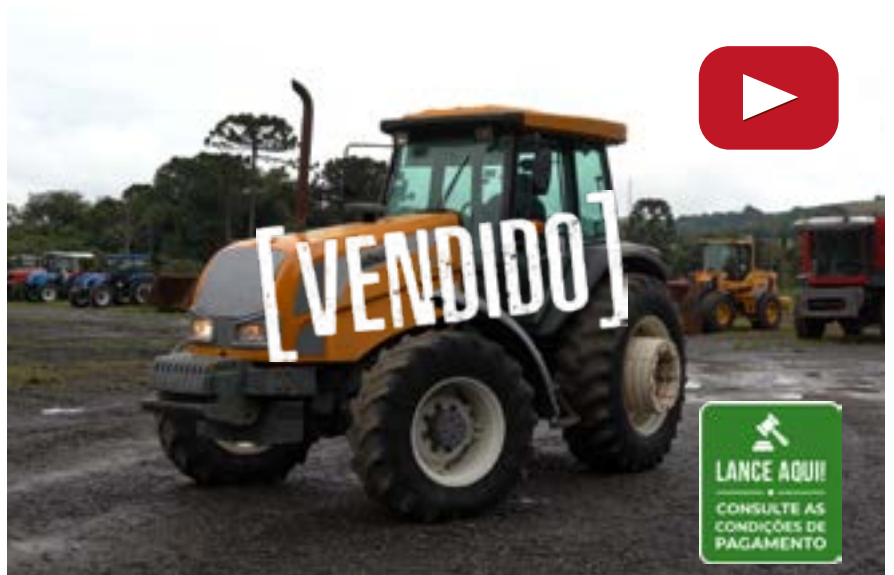
<b>MARCA</b>	VALTRA
<b>MODELO</b>	BM 125I
<b>CHASSI</b>	AAAT2008KOM009748
<b>ANO FAB.</b>	2008
<b>HORAS MOTOR</b>	6135
<b>TRAÇÃO</b>	4X4
<b>POTÊNCIA CV</b>	132
<b>TIPO</b>	CABINADO
<b>CONDIÇÃO</b>	USADO
<b>LOCALIZAÇÃO</b>	IRATI/PR

<b>ELÉTRICA GERAL</b>	<b>LANTERNAS</b>	<b>FUNCIONANDO</b>	<b>LUZ DE FREIO</b>	<b>NÃO FUNCIONA</b>
<b>FARÓIS DIANTEIROS</b>	<b>FUNCIONANDO</b>	<b>FARÓIS TRASEIROS</b>	<b>NÃO FUNCIONAM</b>

<b>ESTRUTURA</b>	<b>FACILIDADE DE ACESSO CONTROLES</b>	<b>SIM</b>	<b>PILOTO AUTOMÁTICO</b>	<b>NÃO</b>
TRINCAS	<b>ESTADO DOS ASSENTOS</b>	<b>REGULAR</b>	<b>PRÉ-DISPOSTO</b>	<b>NÃO</b>
FERRUGEM	<b>ALAVANCA/PEDAIS</b>	<b>FUNCIONANDO</b>	<b>MARCA / MODELO</b>	
AMASSADOS	<b>AR CONDICIONADO</b>	<b>FUNCIONANDO</b>		
PINTURA DESBOTADA				
PINTURA COM BOLHAS				
DESCASCADOS

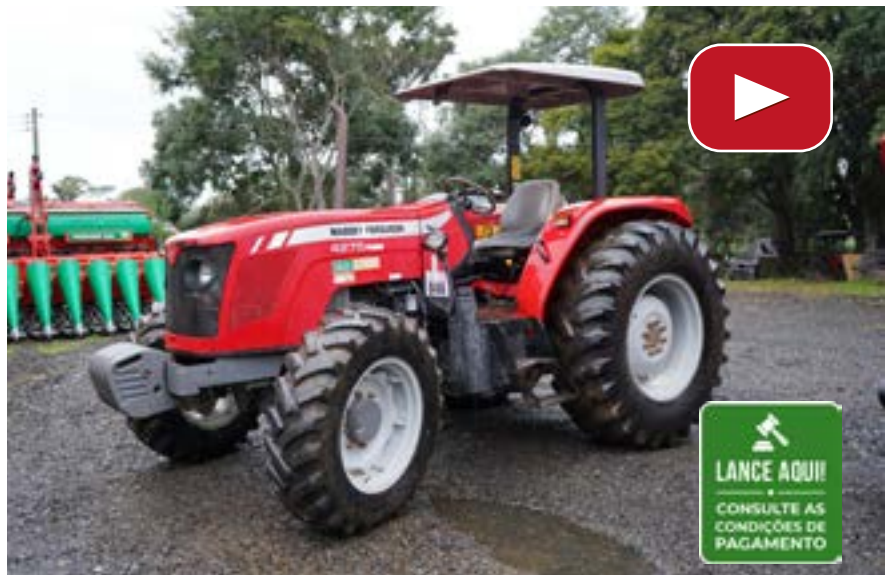
<b>MARCA</b>	MASSEY FERGUSON
<b>MODELO</b>	4275
<b>CHASSI</b>	4275392517
<b>ANO FAB.</b>	2014
<b>HORAS MOTOR</b>	6101
<b>TRAÇÃO</b>	4X4
<b>POTÊNCIA CV</b>	75
<b>TIPO</b>	PLATAFORMADO
<b>CONDIÇÃO</b>	USADO
<b>LOCALIZAÇÃO</b>	IRATI/PR

<b>ELÉTRICA GERAL</b>	<b>LANTERNAS</b>	<b>FUNCIONANDO</b>	<b>LUZ DE FREIO</b>	<b>FUNCIONANDO</b>
<b>FARÓIS DIANTEIROS</b>	<b>FUNCIONANDO</b>	<b>FARÓIS TRASEIROS</b>	<b>FUNCIONANDO</b>

<b>ESTRUTURA</b>	<b>FACILIDADE DE ACESSO CONTROLES</b>	<b>SIM</b>	<b>PILOTO AUTOMÁTICO</b>	<b>NÃO</b>
TRINCAS	<b>ESTADO DOS ASSENTOS</b>	<b>RUIM</b>	<b>PRÉ-DISPOSTO</b>	<b>NÃO</b>
FERRUGEM	<b>ALAVANCA/PEDAIS</b>	<b>FUNCIONANDO</b>	<b>MARCA / MODELO</b>	
AMASSADOS	<b>AR CONDICIONADO</b>	<b>NÃO POSSUI</b>		
PINTURA DESBOTADA				
PINTURA COM BOLHAS				
DESCASCADOS

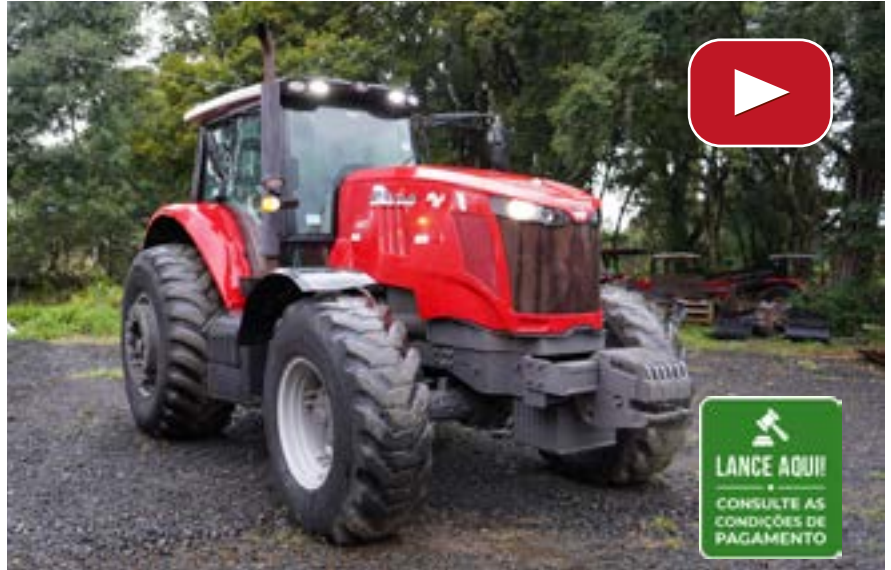
<b>MARCA</b>	MASSEY FERGUSON
<b>MODELO</b>	7318 DYNA - 3
<b>CHASSI</b>	7318676951
<b>ANO FAB.</b>	2023
<b>HORAS MOTOR</b>	4341
<b>TRAÇÃO</b>	4X4
<b>POTÊNCIA CV</b>	180
<b>TIPO</b>	CABINADO
<b>CONDIÇÃO</b>	USADO
<b>LOCALIZAÇÃO</b>	IRATI/PR

<b>ELÉTRICA GERAL</b>	<b>LANTERNAS</b>	FUNCIONANDO	<b>LUZ DE FREIO</b>	FUNCIONANDO
<b>FARÓIS DIANTEIROS</b>	FUNCIONANDO	<b>FARÓIS TRASEIROS</b>	FUNCIONANDO

<b>ESTRUTURA</b>	<b>FACILIDADE DE ACESSO CONTROLES</b>	SIM	<b>PILOTO AUTOMÁTICO</b>	NÃO
TRINCAS	<b>ESTADO DOS ASSENTOS</b>	BOM	<b>PRÉ-DISPOSTO</b>	SIM
FERRUGEM	<b>ALAVANCA/PEDAIS</b>	FUNCIONANDO	<b>MARCA / MODELO</b>	
AMASSADOS	<b>AR CONDICIONADO</b>	FUNCIONANDO		
PINTURA DESBOTADA				
PINTURA COM BOLHAS				
DESCASCADOS

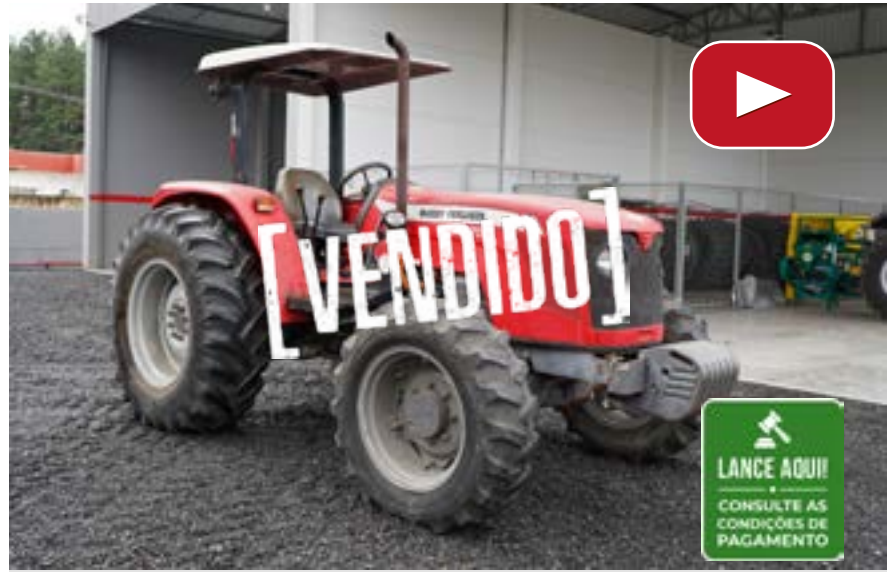
<b>MARCA</b>	MASSEY FERGUSON
<b>MODELO</b>	4275
<b>CHASSI</b>	4275310762
<b>ANO FAB.</b>	2012
<b>HORAS MOTOR</b>	6229
<b>TRAÇÃO</b>	4X4
<b>POTÊNCIA CV</b>	75
<b>TIPO</b>	PLATAFORMADO
<b>CONDIÇÃO</b>	USADO
<b>LOCALIZAÇÃO</b>	SÃO MATEUS DO SUL / PR

<b>ELÉTRICA GERAL</b>	<b>LANTERNAS</b>	<b>FUNCIONANDO</b>	<b>LUZ DE FREIO</b>	<b>FUNCIONANDO</b>
<b>FARÓIS DIANTEIROS</b>	<b>FUNCIONANDO</b>	<b>FARÓIS TRASEIROS</b>	<b>FUNCIONANDO</b>

<b>ESTRUTURA</b>	<b>FACILIDADE DE ACESSO CONTROLES</b>	<b>SIM</b>	<b>PILOTO AUTOMÁTICO</b>	<b>NÃO</b>
TRINCAS	<b>ESTADO DOS ASSENTOS</b>	<b>REGULAR</b>	<b>PRÉ-DISPONÍVEL</b>	<b>NÃO</b>
FERRUGEM	<b>ALAVANCA/PEDAIS</b>	<b>FUNCIONANDO</b>	<b>MARCA / MODELO</b>	
AMASSADOS	<b>AR CONDICIONADO</b>	<b>NÃO POSSUI</b>		
PINTURA DESBOTADA				
PINTURA COM BOLHAS				
DESCASCADOS

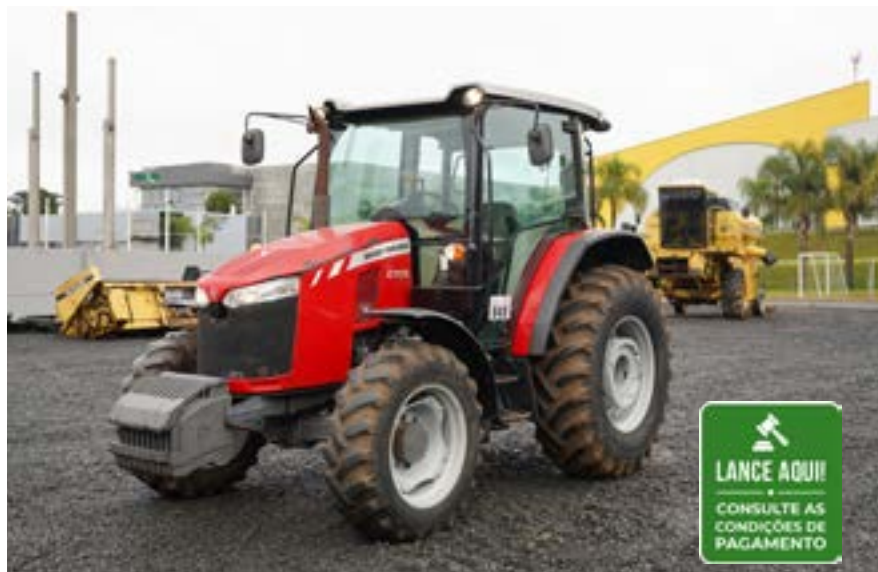
<b>MARCA</b>	MASSEY FERGUSON
<b>MODELO</b>	4709
<b>CHASSI</b>	4709535757
<b>ANO FAB.</b>	2019
<b>HORAS MOTOR</b>	4294
<b>TRAÇÃO</b>	4X4
<b>POTÊNCIA CV</b>	99
<b>TIPO</b>	CABINADO
<b>CONDIÇÃO</b>	USADO
<b>LOCALIZAÇÃO</b>	SÃO MATEUS DO SUL / PR

<b>ELÉTRICA GERAL</b>	<b>LANTERNAS</b>	FUNCIONANDO	<b>LUZ DE FREIO</b>	FUNCIONANDO
<b>FARÓIS DIANTEIROS</b>	FUNCIONANDO	<b>FARÓIS TRASEIROS</b>	FUNCIONANDO

<b>ESTRUTURA</b>	<b>FACILIDADE DE ACESSO CONTROLES</b>	SIM	<b>PILOTO AUTOMÁTICO</b>	NÃO
TRINCAS	<b>ESTADO DOS ASSENTOS</b>	BOM	<b>PRÉ-DISPOSTO</b>	NÃO
FERRUGEM	<b>ALAVANCA/PEDAIS</b>	FUNCIONANDO	<b>MARCA / MODELO</b>	
AMASSADOS	<b>AR CONDICIONADO</b>	VENTILANDO		
PINTURA DESBOTADA				
PINTURA COM BOLHAS				
DESCASCADOS

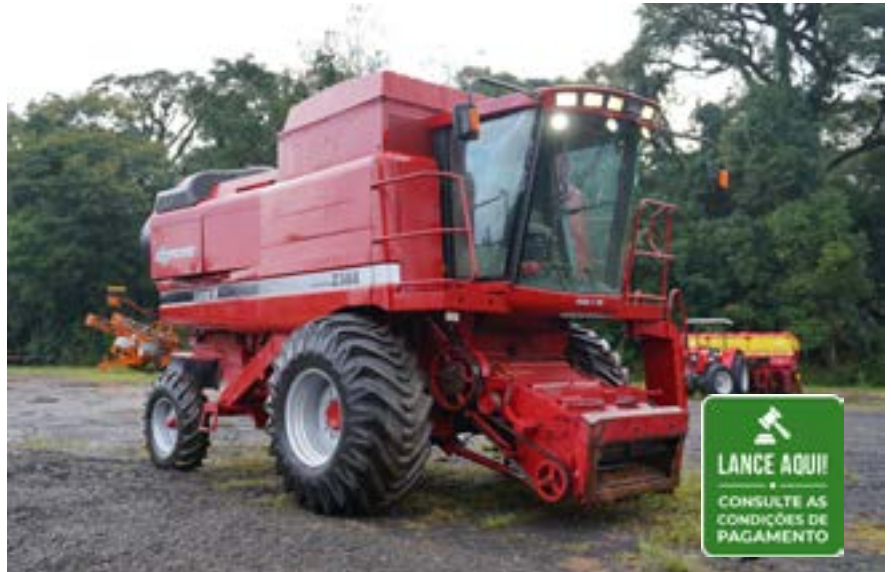
MARCA	CASE IH
MODELO	2388 EXTREME
CHASSI	
ANO FAB.	2002
POTÊNCIA CV	284
HORAS MOTOR	8321
HORAS TRILHA	7553
CONDIÇÃO	USADO
LOCALIZAÇÃO	IRATI/PR

MARCA	CASE IH	MODELO: 1020
TIPO	CARACOL	ANO: 2011
TAMANHO	25	CHASSI: 30FJ38

ESTRUTURA		FACILIDADE DE ACESSO CONTROLES	SIM	PILOTO AUTOMÁTICO	NÃO
TRINCAS	NÃO	ESTADO DOS ASSENTOS	REGULAR	PRÉ-DISPOSTO	NÃO
FERRUGEM	NÃO	ALAVANCA / PEDAIS FUNCIONANDO	SIM	MARCA / MODELO	
AMASSADOS	NÃO				
PINTURA DESBOTADA	SIM				
PINTURA COM BOLHAS	NÃO				
DESCASCADOS	SIM

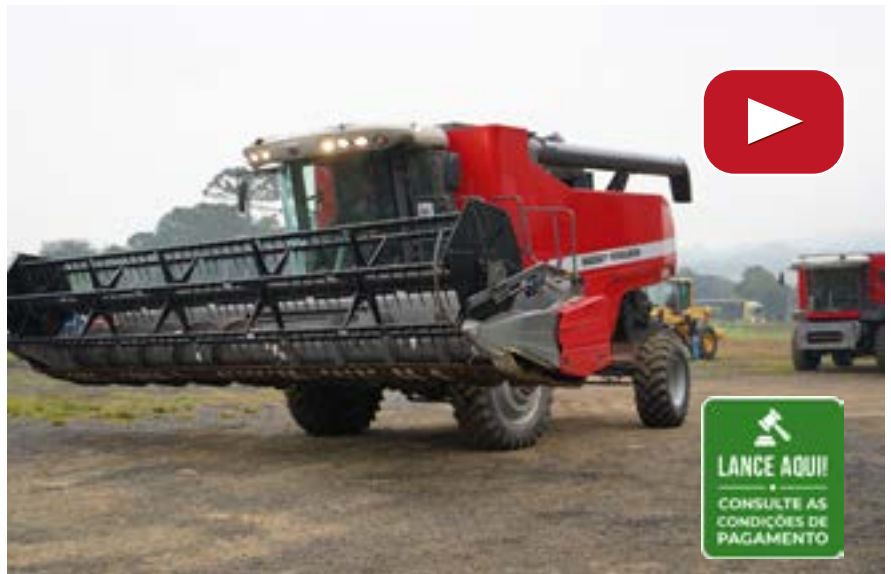
<b>MARCA</b>	MASSEY FERGUSON
<b>MODELO</b>	5690
<b>CHASSI</b>	5690506196
<b>ANO FAB.</b>	2019
<b>POTÊNCIA CV</b>	225
<b>HORAS MOTOR</b>	1714
<b>HORAS TRILHA</b>	1106
<b>CONDIÇÃO</b>	USADO
<b>LOCALIZAÇÃO</b>	IRATI/PR

<b>MARCA</b>	MASSEY FERGUSON	ANO: 2019 CHASSI: 700F532979 PLATAFORMA COM POUCOS PONTOS DE FERRUGENS PLATAFORMA EM BOM ESTADO DE CONSERVAÇÃO
<b>TIPO</b>	CARACOL	
<b>TAMANHO</b>	23

<b>ESTRUTURA</b>	<b>FACILIDADE DE ACESSO CONTROLES</b>	SIM	<b>PILOTO AUTOMÁTICO</b>	NÃO
TRINCAS	<b>ESTADO DOS ASSENTOS</b>	BOM	<b>PRÉ-DISPOSTO</b>	NÃO
FERRUGEM	<b>ALAVANCA / PEDAIS FUNCIONANDO</b>	SIM	<b>MARCA / MODELO</b>	
AMASSADOS			-	
PINTURA DESBOTADA				
PINTURA COM BOLHAS				
DESCASCADOS

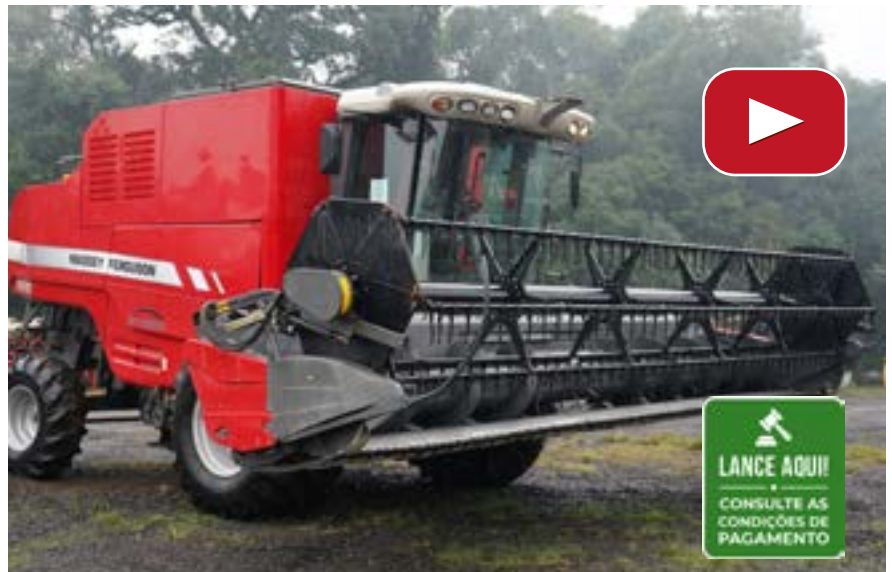
<b>MARCA</b>	MASSEY FERGUSON
<b>MODELO</b>	6690
<b>CHASSI</b>	COLHEITADEIRA 6690424774 PLATAFORMA 700F503335
<b>ANO FAB.</b>	2016
<b>POTÊNCIA CV</b>	265
<b>HORAS MOTOR</b>	5438
<b>HORAS TRILHA</b>	3769
<b>CONDIÇÃO</b>	USADO
<b>LOCALIZAÇÃO</b>	IRATI/PR

<b>MARCA</b>	MASSEY FERGUSON	ANO: 2018 CHASSI: 700F503335
<b>TIPO</b>	CARACOL	
<b>TAMANHO</b>	23

<b>ESTRUTURA</b>		<b>FACILIDADE DE ACESSO CONTROLES</b>	SIM	<b>PILOTO AUTOMÁTICO</b>	NÃO
TRINCAS	NÃO	<b>ESTADO DOS ASSENTOS</b>	BOM	<b>PRÉ-DISPOSTO</b>	NÃO
FERRUGEM	SIM				
AMASSADOS	NÃO	<b>ALAVANCA / PEDAIS FUNCIONANDO</b>	SIM	<b>MARCA / MODELO</b>	
PINTURA DESBOTADA	SIM			-	
PINTURA COM BOLHAS	NÃO				
DESCASCADOS	NÃO

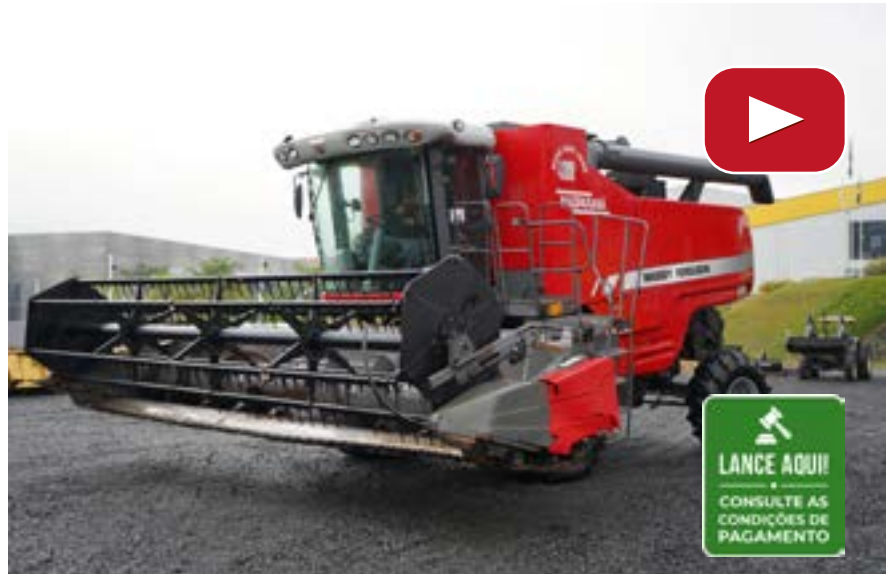
MARCA	MASSEY FERGUSON
MODELO	5690
CHASSI	
ANO FAB.	2021
POTÊNCIA CV	225
HORAS MOTOR	1614
HORAS TRILHA	1127
CONDIÇÃO	USADO
LOCALIZAÇÃO	SÃO MATEUS DO SUL/PR

MARCA	MASSEY FERGUSON	ANO: 2020 CHASSI: 760F607110 PLATAFORMA COM POUCOS PONTOS DE FERRUGEM
TIPO	CARACOL	
TAMANHO	25

ESTRUTURA	FACILIDADE DE ACESSO CONTROLES	SIM	PILOTO AUTOMÁTICO	NÃO
TRINCAS	ESTADO DOS ASSENTOS	BOM	PRÉ-DISPOSTO	NÃO
FERRUGEM	ALAVANCA / PEDAIS FUNCIONANDO	SIM	MARCA / MODELO	
AMASSADOS			-	
PINTURA DESBOTADA				
PINTURA COM BOLHAS				
DESCASCADOS

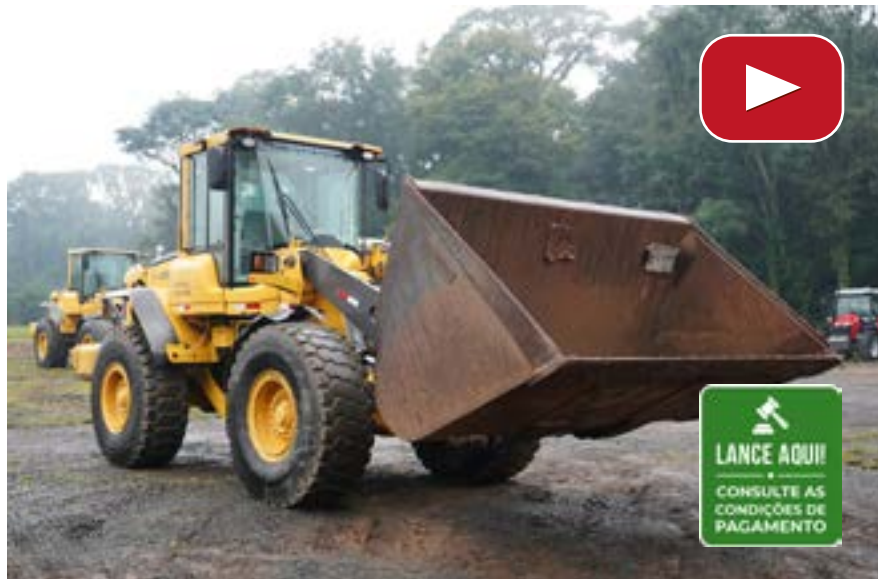
MARCA	VOLVO
MODELO	L70F
CHASSI	VCEOL70FTJ0072546
ANO FAB.	TRAÇÃO
2018	4X4
HORAS MOTOR	12977
POTÊNCIA CV	173
MODELO MOTOR	VOLVO
CONDIÇÃO	USADO
LOCALIZAÇÃO	IRATI/PR
TIPO ESTRUTURA	CABINADO

ESTRUTURA GERAL		ILUMINAÇÃO				
TRINCAS	NÃO	LANTERNAS	FUNCIONANDO	LUZ DE FREIO	FUNCIONANDO	
FERRUGEM	SIM	FARÓIS DIANTEIROS	FUNCIONANDO	FARÓIS TRASEIROS	FUNCIONANDO	
AMASSADOS	NÃO	TECNOLOGIA	PILOTO AUTOMÁTICO (GPS)	NÃO	PRÉ-DISPOSTO	NÃO
PINTURA DESBOTADA	SIM	MODELO GPS	-			
PINTURA COM BOLHAS	NÃO					
DESCASCADOS	SIM
