Catálogo

LEILÃO Jumasa

NOVOS E SEMINOVOS

16 a 21 de JUNHO

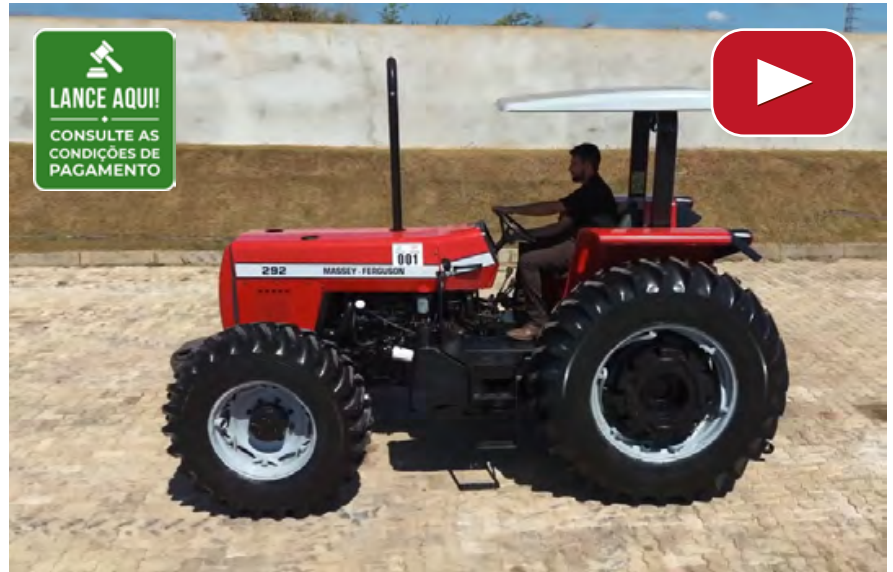
LOTE**001**

MARCA	MASSEY FERGUSON
MODELO	292
CHASSI	MF2924C4467
ANO FAB.	1993
HORAS MOTOR	4191
TRAÇÃO	4X4
POTÊNCIA CV	105
TIPO	PLATAFORMADO
CONDIÇÃO	USADO
LOCALIZAÇÃO	JUARA

TRANSMISSÃO	QTDE. MARCHAS	LEVANTE HIDRÁULICO	VÁLVULA CONTROLE (VCR)	CILINDROS	MARCA DO MOTOR
MECÂNICA	12X4	SIM	1	4	PERKINS

ELÉTRICA GERAL	LANTERNAS	FUNCIONANDO	LUZ DE FREIO	FUNCIONANDO
FARÓIS DIANTEIROS	FUNCIONANDO	FARÓIS TRASEIROS	FUNCIONANDO

RODADOS (*) / PNEUS DESGASTE	DIANTEIROS	EXCELENTE	TRASEIROS	EXCELENTE
PNEUS DUPLADOS	DIANTEIROS	NÃO	TRASEIROS	NÃO

ESTRUTURA	FACILIDADE DE ACESSO CONTROLES	SIM	PILOTO AUTOMÁTICO	NÃO
TRINCAS	ESTADO DOS ASSENTOS	BOM	PRÉ-DISPOSTO	NÃO
FERRUGEM	ALAVANCA/PEDAIS	FUNCIONANDO	MARCA / MODELO	
AMASSADOS	AR CONDICIONADO	NÃO POSSUI		
PINTURA DESBOTADA				
PINTURA COM BOLHAS				
DESCASCADOS

DIFERENCIAIS (manutenções realizadas)	REVISÃO COMPLETA MOTOR TRANSMISSÃO EIXO DIANTEIRO PARTE HIDRÁULICA	PARTE ELÉTRICA 4 PNEUS RECAPADOS PINTURA COMPLETA
---------------------------------------	---	---

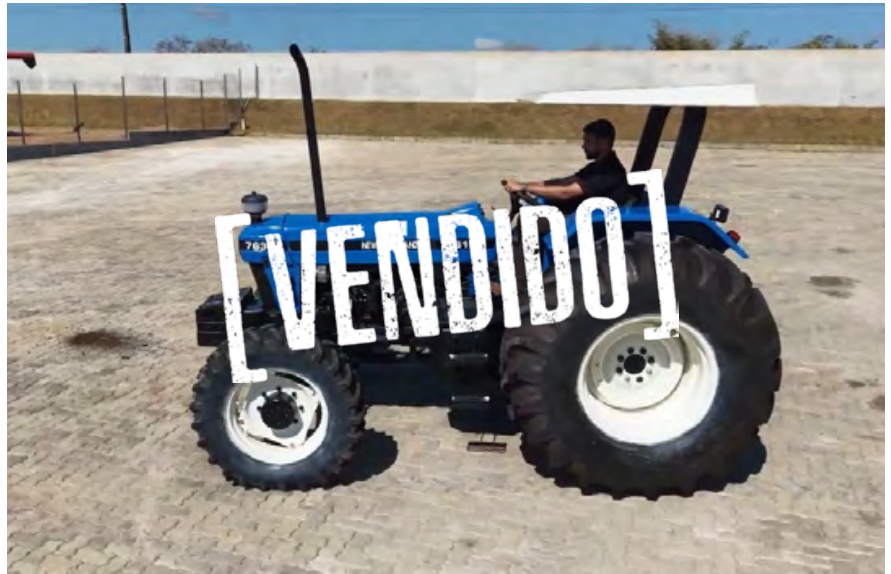
LOTE 003

MARCA	NEW HOLLAND
MODELO	7630
CHASSI	CZANA0498
ANO FAB.	2004
HORAS MOTOR	HORÍMETRO NOVO
TRAÇÃO	4X4
POTÊNCIA CV	105
TIPO	PLATAFORMADO
CONDIÇÃO	USADO
LOCALIZAÇÃO	JUARA

TRANSMISSÃO	QTDE. MARCHAS	LEVANTE HIDRÁULICO	VÁLVULA CONTROLE (VCR)	CILINDROS	MARCA DO MOTOR
MECÂNICA	12 X 4	SIM	2	4	FORD

RODADOS (*) / PNEUS DESGASTE	DIANTEIROS	BOM ESTADO	TRASEIROS	EXCELENTE
PNEUS DUPLADOS	DIANTEIROS	NÃO	TRASEIROS	NÃO

OBSERVAÇÕESHORÍMETRO NOVO,
ESTIMATIVA DE HORAS DO MOTOR \$1PM\$ 6000 HORAS

DIFERENCIAIS (manutenções realizadas)	REVISÃO COMPLETA MOTOR, HIDRÁULICO, EIXO DIANTEIRO, PINTURA, 2 PNEU TRASEIRO E ELÉTRICA
---------------------------------------	---

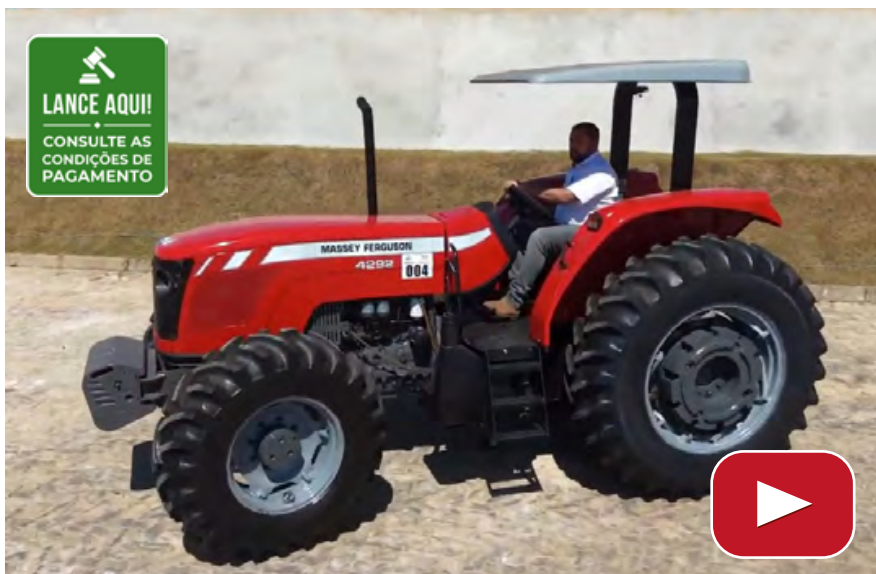
LOTE 004

MARCA	MASSEY FERGUSON
MODELO	4292
CHASSI	4292313310
ANO FAB.	2011
HORAS MOTOR	-
TRAÇÃO	4X4
POTÊNCIA CV	110
TIPO	PLATAFORMADO
CONDIÇÃO	USADO
LOCALIZAÇÃO	JUARA

TRANSMISSÃO	QTDE. MARCHAS	LEVANTE HIDRÁULICO	VÁLVULA CONTROLE (VCR)	CILINDROS	MARCA DO MOTOR
MECÂNICA	12X4	SIM	2	4	AGCO POWER

RODADOS (*) / PNEUS DESGASTE	DIANTEIROS	EXCELENTE	TRASEIROS	EXCELENTE
PNEUS DUPLADOS	DIANTEIROS	NÃO	TRASEIROS	NÃO

- FOI TROCADO O HORÍMETRO

DIFERENCIAIS (manutenções realizadas)	- FOI FEITO REVISÃO COMPLETA - PNEU TRASEIRO RECAPADO - PNEU DIANTEIRO ZERO - FEITO PUNTURA E PARTE ELÉTRICA
--	--

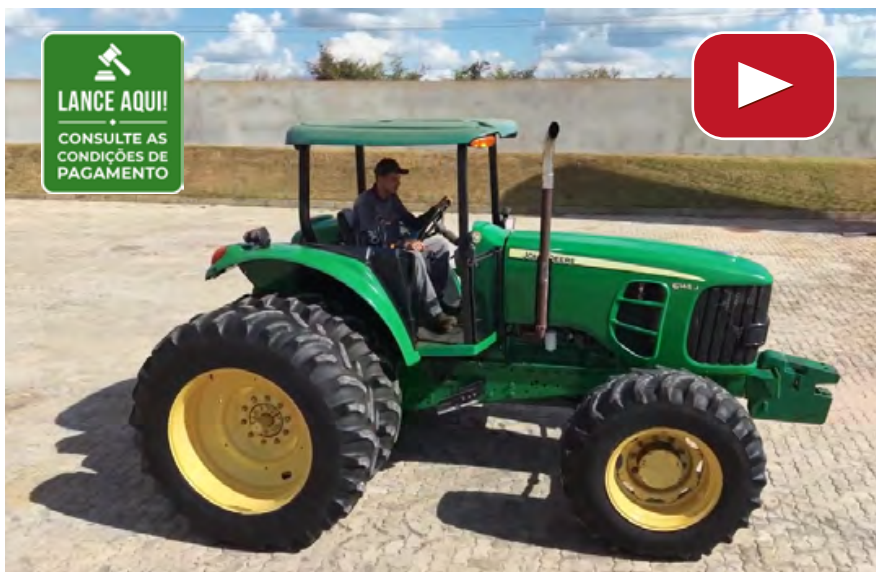
LOTE 005

MARCA	JOHN DEERE
MODELO	6145J
CHASSI	93M614SJEDOO02619
ANO FAB.	2011
HORAS MOTOR	5651
TRAÇÃO	4X4
POTÊNCIA CV	145
TIPO	PLATAFORMADO
CONDIÇÃO	USADO
LOCALIZAÇÃO	JUARA

TRANSMISSÃO	QTDE. MARCHAS	LEVANTE HIDRÁULICO	VÁLVULA CONTROLE (VCR)	CILINDROS	MARCA DO MOTOR
MECÂNICA	16X6 POWERQUAD	SIM	2	6	JOHN DEERE

RODADOS (*) / PNEUS DESGASTE	DIANTEIROS	ATENÇÃO	TRASEIROS	ATENÇÃO
PNEUS DUPLADOS	DIANTEIROS	SIM	TRASEIROS	SIM

TRATOR EM BOM ESTADO DE CONSERVAÇÃO

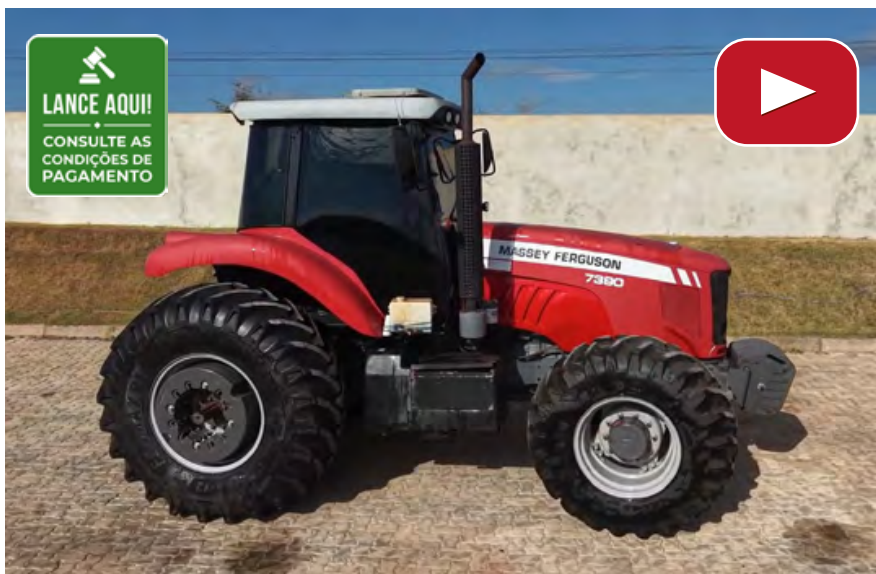
LOTE 007

MARCA	MASSEY FERGUSON
MODELO	7390
CHASSI	7390395354
ANO FAB.	2014
HORAS MOTOR	9071
TRAÇÃO	4X4
POTÊNCIA CV	190 CV
TIPO	CABINADO
CONDIÇÃO	USADO
LOCALIZAÇÃO	JUARA

TRANSMISSÃO	QTDE. MARCHAS	LEVANTE HIDRÁULICO	VÁLVULA CONTROLE (VCR)	CILINDROS	MARCA DO MOTOR
AUTOMÁTICA	24X24	SIM	4	6	AGCO POWER

RODADOS (*) / PNEUS DESGASTE	DIANTEIROS	BOM ESTADO	TRASEIROS	BOM ESTADO
PNEUS DUPLADOS	DIANTEIROS	NÃO	TRASEIROS	NÃO

TRATOR EM BOM ESTADO DE CONSERVAÇÃO

DIFERENCIAIS (manutenções realizadas)	REVISÃO TRAÇÃO, HIDRÁULICO E TOMADA DE FORÇA TROCA DE ÓLEO E FILTRO
---------------------------------------	--

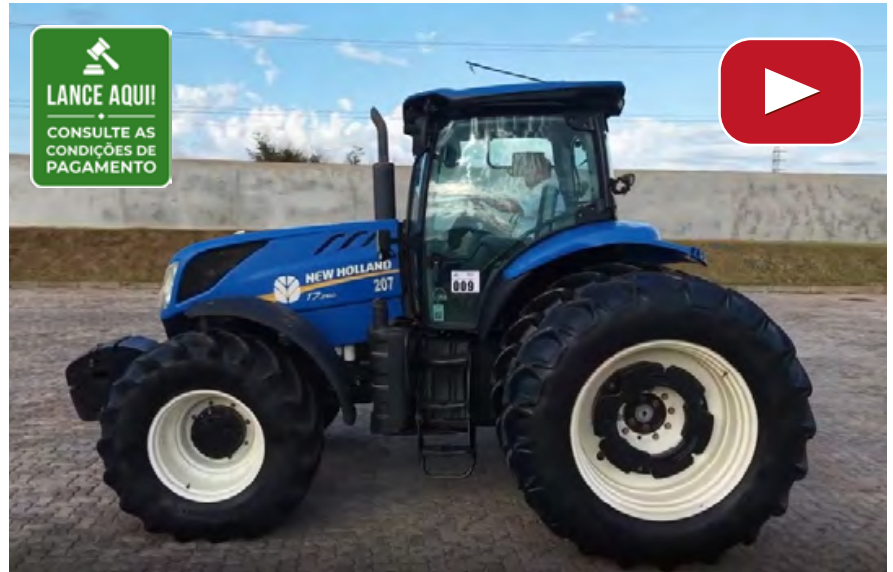
LOTE 009

MARCA	NEW HOLLAND
MODELO	T7 260
CHASSI	T2306403113
ANO FAB.	2022
HORAS MOTOR	4954
TRAÇÃO	4X4
POTÊNCIA CV	230
TIPO	CABINADO
CONDIÇÃO	USADO
LOCALIZAÇÃO	JUARA

TRANSMISSÃO	QTDE. MARCHAS	LEVANTE HIDRÁULICO	VÁLVULA CONTROLE (VCR)	CILINDROS	MARCA DO MOTOR
AUTOMÁTICA	18X6 POWER SHIFT	SIM	4	6	FTP

RODADOS (*) / PNEUS DESGASTE	DIANTEIROS	BOM ESTADO	TRASEIROS	BOM ESTADO
PNEUS DUPLADOS	DIANTEIROS	NÃO	TRASEIROS	NÃO

TEM O SISTEMA HIDRÁULICO, MAS ESTÁ SEM OS BRAÇOS
TRATOR EM BOM ESTADO DE CONSERVAÇÃO
FILIPADO

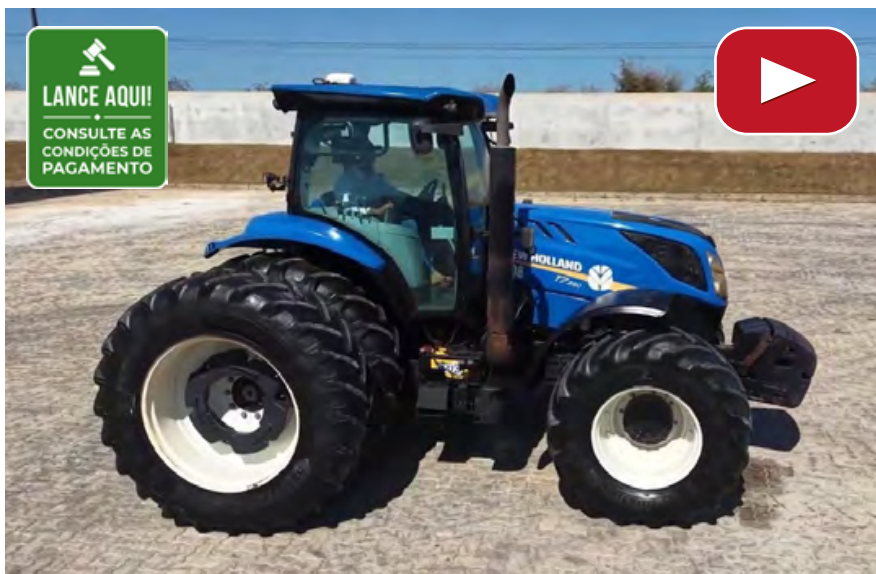
LOTE 010

MARCA	NEW HOLLAND
MODELO	T7 260
CHASSI	T230C403110
ANO FAB.	2022
HORAS MOTOR	4605
TRAÇÃO	4X4
POTÊNCIA CV	230
TIPO	CABINADO
CONDIÇÃO	USADO
LOCALIZAÇÃO	JUARA

TRANSMISSÃO	QTDE. MARCHAS	LEVANTE HIDRÁULICO	VÁLVULA CONTROLE (VCR)	CILINDROS	MARCA DO MOTOR
AUTOMÁTICA	16X6	SIM	4	6	FTP

RODADOS (*) / PNEUS DESGASTE	DIANTEIROS	BOM ESTADO	TRASEIROS	BOM ESTADO
PNEUS DUPLADOS	DIANTEIROS	NÃO	TRASEIROS	NÃO

POSSUI SISTEMA HIDRÁULICO, MAS ESTÁ SEM OS BRAÇOS
FILIPADO
TRATOR EM BOM ESTADO DE CONSERVAÇÃO
LUZ DE LED FRONTAL EM CIMA QUEIMADÁS

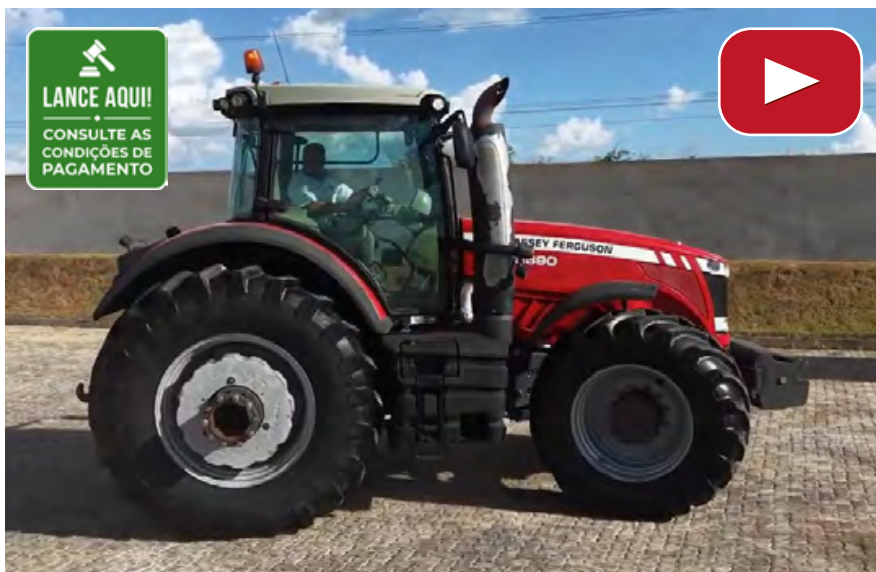
LOTE**011**

MARCA	MASSEY FERGUSON
MODELO	8690
CHASSI	5182012
ANO FAB.	2012
HORAS MOTOR	10136
TRAÇÃO	4X4
POTÊNCIA CV	370
TIPO	CABINADO
CONDIÇÃO	USADO
LOCALIZAÇÃO	JUARA

TRANSMISSÃO	QTDE. MARCHAS	LEVANTE HIDRÁULICO	VÁLVULA CONTROLE (VCR)	CILINDROS	MARCA DO MOTOR
CVT (CONTÍNUA)	DYNA VT	SIM	5	6	AGCO POWER

RODADOS (*) / PNEUS DESGASTE	DIANTEIROS	BOM ESTADO	TRASEIROS	BOM ESTADO
PNEUS DUPLADOS	DIANTEIROS	NÃO	TRASEIROS	SIM

-TRATOR EM BOM ESTADO

DIFERENCIAIS (manutenções realizadas)	- FOI FEITO TROCA DE ÓLEO E FILTROS EM GERAL - REVISÃO NA PARTE ELÉTRICA
--	---

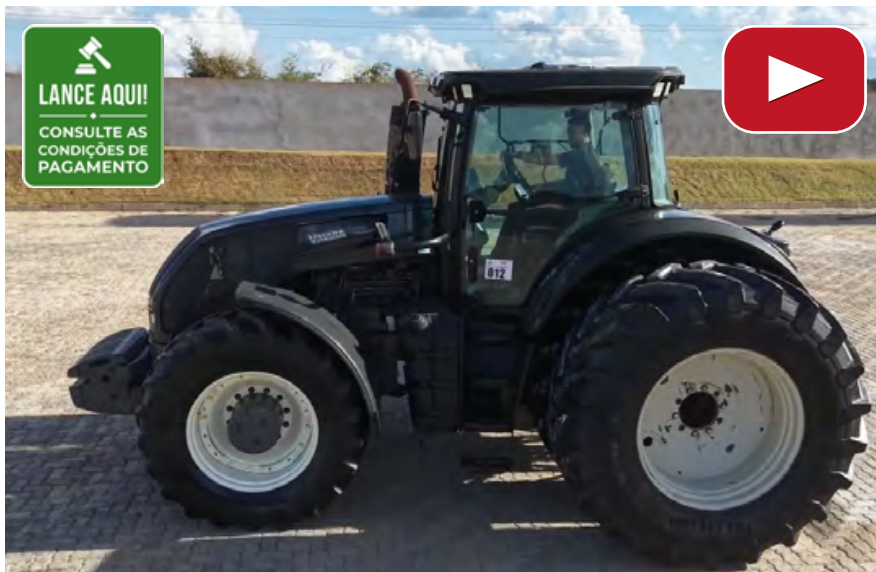
LOTE 012

MARCA	VALTRA
MODELO	5353
CHASSI	DH6023
ANO FAB.	2013
HORAS MOTOR	8830
TRAÇÃO	4X4
POTÊNCIA CV	375
TIPO	CABINADO
CONDIÇÃO	USADO
LOCALIZAÇÃO	JUARA

TRANSMISSÃO	QTDE. MARCHAS	LEVANTE HIDRÁULICO	VÁLVULA CONTROLE (VCR)	CILINDROS	MARCA DO MOTOR
CVT (CONTÍNUA)	AVT (VARIÁVEL)	SIM	6	6	AGCO POWER

RODADOS (*) / PNEUS DESGASTE	DIANTEIROS	BOM ESTADO	TRASEIROS	BOM ESTADO
PNEUS DUPLADOS	DIANTEIROS	NÃO	TRASEIROS	NÃO

TRATOR EM BOM ESTADO DE CONSERVAÇÃO

DIFERENCIAIS (manutenções realizadas)	REVISÃO DE TRANSMISSÃO TROCA DE ÓLEO E FILTRO
---------------------------------------	--

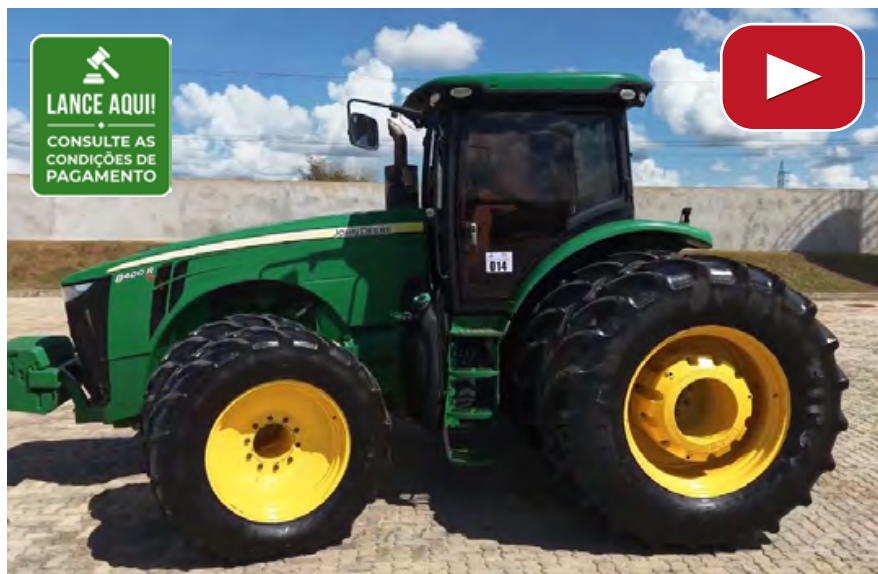
LOTE 014

MARCA	JOHN DEERE
MODELO	8400 R
CHASSI	13M8400REJS100132
ANO FAB.	2018
HORAS MOTOR	8700
TRAÇÃO	4X4
POTÊNCIA CV	400
TIPO	CABINADO
CONDIÇÃO	USADO
LOCALIZAÇÃO	JUARA

TRANSMISSÃO	QTDE. MARCHAS	LEVANTE HIDRÁULICO	VÁLVULA CONTROLE (VCR)	CILINDROS	MARCA DO MOTOR
AUTOMÁTICA	23	NÃO	4	6	JOHN DEERE

RODADOS (*) / PNEUS DESGASTE	DIANTEIROS	BOM ESTADO	TRASEIROS	BOM ESTADO
PNEUS DUPLADOS	DIANTEIROS	SIM	TRASEIROS	SIM

TRATOR EM BOM ESTADO DE CONSERVAÇÃO

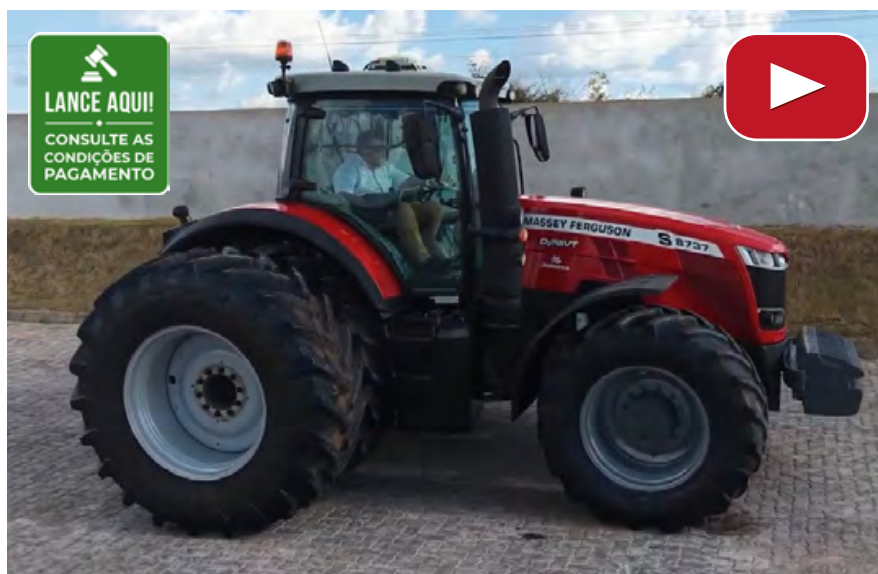
LOTE 015

MARCA	MASSEY FERGUSON
MODELO	MF 8737
CHASSI	VKKMY48GHMB252025
ANO FAB.	2021
HORAS MOTOR	5342
TRAÇÃO	4X4
POTÊNCIA CV	370
TIPO	CABINADO
CONDIÇÃO	USADO
LOCALIZAÇÃO	JUARA

TRANSMISSÃO	QTDE. MARCHAS	LEVANTE HIDRÁULICO	VÁLVULA CONTROLE (VCR)	CILINDROS	MARCA DO MOTOR
CVT (CONTÍNUA)	DYNA VT	SIM	5	6	AGCO POWER

RODADOS (*) / PNEUS DESGASTE	DIANTEIROS	EXCELENTE	TRASEIROS	EXCELENTE
PNEUS DUPLADOS	DIANTEIROS	NÃO	TRASEIROS	SIM

TRATOR EM ÓTIMO ESTADO DE CONSERVAÇÃO

DIFERENCIAIS (manutenções realizadas)	- FOI FEITO TROCA DE ÓLEO E FILTROS
---------------------------------------	-------------------------------------

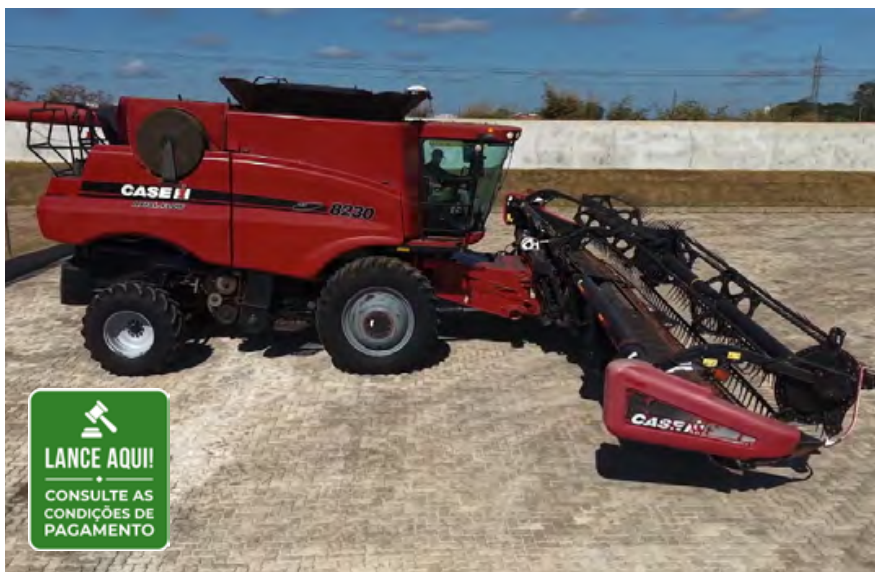
LOTE 101

MARCA	CASE IH
MODELO	8230 AXIAL FLOW
CHASSI	JH FY823060JB03273
ANO FAB.	2015
POTÊNCIA CV	450
HORAS MOTOR	6316
HORAS TRILHA	5058
CONDIÇÃO	USADO
LOCALIZAÇÃO	JUARA

MARCA	CASE IH	MODELO: 216240M102BM CHASSI: YDZN35381 ANO DE FABRICAÇÃO: 2013 MOLINETES: MOLINETES OK, MAS COM 1 SUPORTE DOS DEDOS DO LADO DIREITO AMASSADO. NECESSITA REVISÃO NOS DEDOS. SISTEMA DE CORTE: NECESSÁRIO FAZER REVISÃO NAS BARRAS DE CORTE E NAS FACAS DE CORTE. LONAS: REVISAR AS LONAS DA DRAPER.	SISTEMAS NÃO TESTADOS: A PLATAFORMA NÃO FOI LIGADA E PRECISA DE REVISÃO GERAL.
TIPO	DRAPER		
TAMANHO	40

ESTRUTURA		FACILIDADE DE ACESSO CONTROLES	SIM	PILOTO AUTOMÁTICO	SIM
TRINCAS	SIM	ESTADO DOS ASSENTOS	BOM	PRÉ-DISPOSTO	NÃO
FERRUGEM	NÃO	ALAVANCA / PEDAIS FUNCIONANDO	SIM	MARCA / MODELO	AFS 700
AMASSADOS	NÃO				
PINTURA DESBOTADA	NÃO				
PINTURA COM BOLHAS	NÃO				
DESCASCADOS	NÃO

ESTRUTURA/CARENAGEM: 1 TRINCA PEQUENA NA CARENAGEM DO LADO ESQUERDO TRASEIRO.
RODADO: FILIPADO NA DIANTEIRA (USO DE PNEUS DUPLOS/GÊMEOS NA FRENTE).
SISTEMA HIDRÁULICO: MANGUEIRAS HIDRÁULICAS OK.
SISTEMAS NÃO TESTADOS: O SETOR DA COLHEITADEIRA DA PARTE INDUSTRIAL NÃO FOI LIGADO E PRECISA DE REVISÃO.

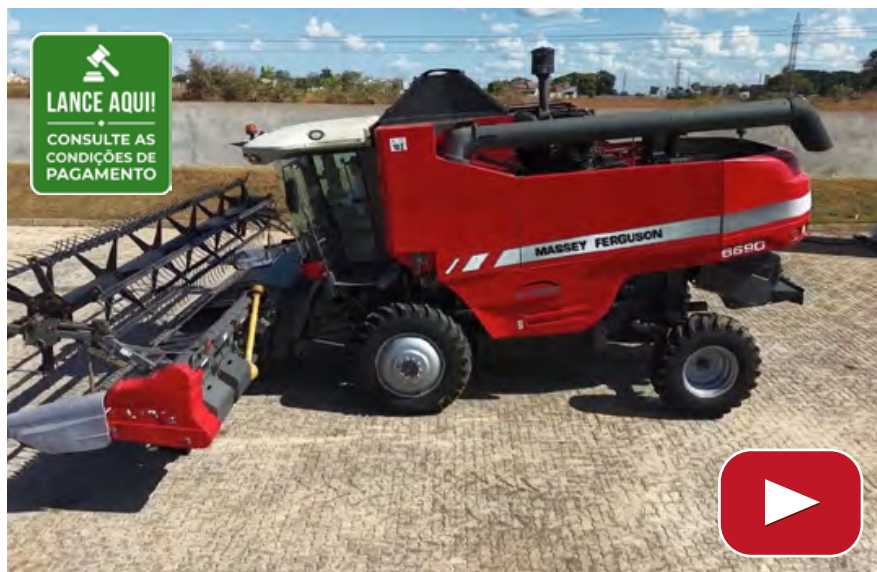
LOTE 102

MARCA	MASSEY FERGUSON
MODELO	0
CHASSI	6690560468
ANO FAB.	0
POTÊNCIA CV	0
HORAS MOTOR	MONITOR NOVO
HORAS TRILHA	MONITOR NOVO
CONDIÇÃO	USADO
LOCALIZAÇÃO	JUARA

MARCA	MASSEY FERGUSON	- PLATAFORMA OK - MOLINETE E DENTES DO MOLINETE OK - BARRA DE CORTE OK - EQUIPAMENTO REVISADO - ANO 2017
TIPO	DRAPER	
TAMANHO	25

COLHEITADEIRA EM BOM ESTADO
REVISADA
MONITOR NOVO

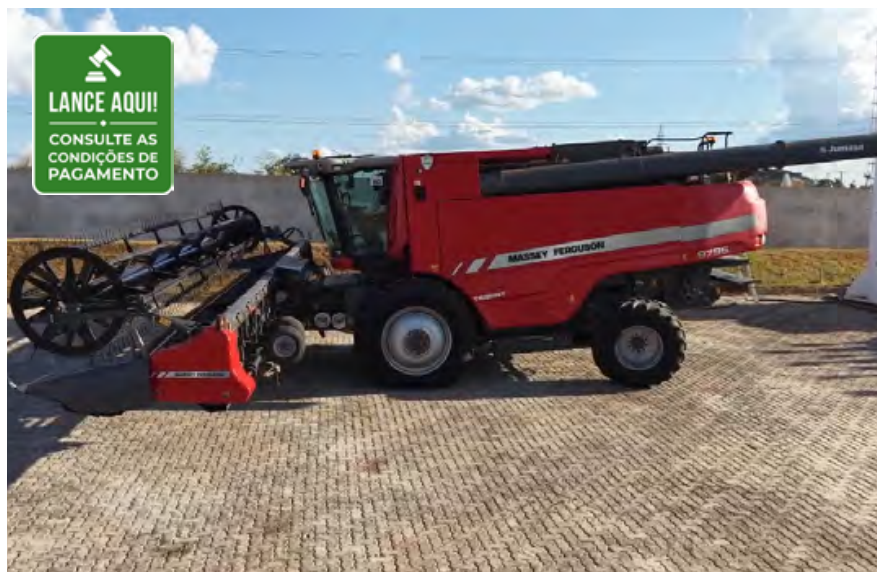
LOTE 103

MARCA	MASSEY FERGUSON
MODELO	9795 TRIDENT
CHASSI	9795526921
ANO FAB.	2018
POTÊNCIA CV	415 CV
HORAS MOTOR	2472.35
HORAS TRILHA	1831.12
CONDIÇÃO	USADO
LOCALIZAÇÃO	JUARA

MARCA	MASSEY FERGUSON	PLATAFORMA EM ÓTIMO ESTADO BARRA DE CORTE OK FAQUINHAS OK MOLINETE E DEDOS DOS MOLINETES OK AUTO TRANSPORTÁVEL FILIPADO NA DIANTEIRA (COLHEITADEIRA)
TIPO	DRAPER	
TAMANHO	40

PLATAFORMA EM ÓTIMO ESTADO BARRA DE CORTE OK FAQUINHAS OK MOLINETE E DEDOS DOS MOLINETES OK AUTO TRANSPORTÁVEL FILIPADO NA DIANTEIRA (COLHEITADEIRA)

DIFERENCIAIS (manutenções realizadas)	
VALORES INVESTIDOS NOS SERVIÇOS REALIZADOS	R\$16.000,00

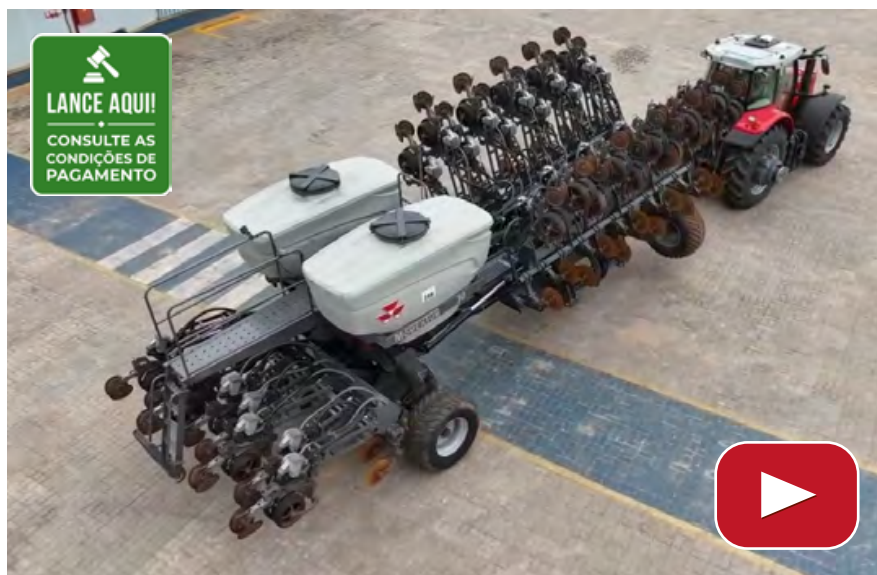
LOTE 398

MODELO MOMENTUM 30

ANO 2020
CONDIÇÃO USADO
QUANTIDADE DE LINHAS 30**CHASSI**

SISTEMA DE APLICAÇÃO		TIPO DE DISTRIBUIÇÃO DE FERTILIZANTES	TIPO DE DISTRIBUIÇÃO DE SEMENTES	
DISCO DE CORTE		TAXA VARIÁVEL	PNEUMÁTICA	
TIPO DE DISCO DE CORTE		SISTEMA DE DOSAGEM	SISTEMA DOSADOR	
ONDULADO		DOSADOR HELICOIDAL	SISTEMA A VÁCUO	
QUANTIDADE	30	TIPO DE LINHA DE ADUBO	TAXA VARIÁVEL	SIM
CONDIÇÃO	BOM	DISCO DUPLO	CORTE SEÇÃO/LINHA	SIM
MARCADOR DE LINHAS	NÃO POSSUI

PNEUS EM BOM ESTADO
NECESSITA DE REVISÃO BÁSICA ANTES DO PRÓXIMO PLANTIO
EQUIPAMENTO NOVO DE PÁTIO
MOTOR VDRIVE ELÉTRICO

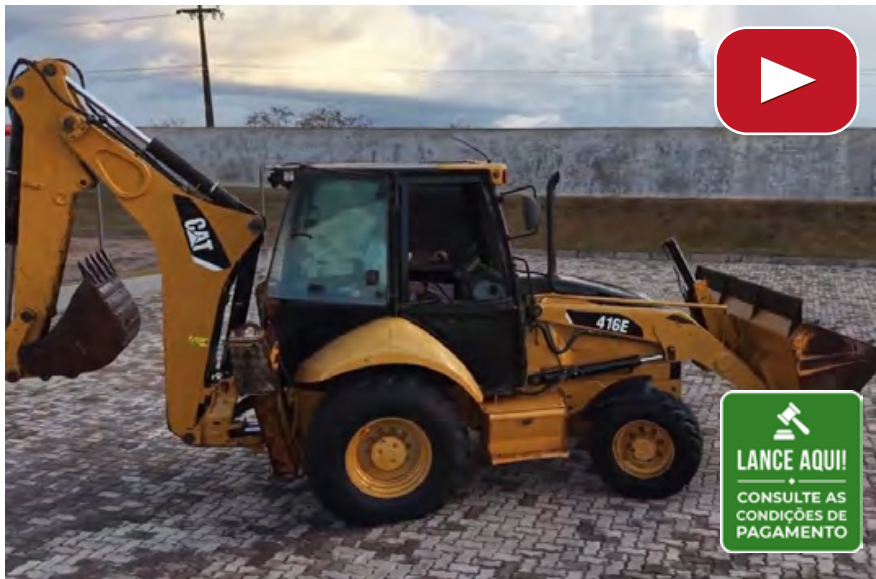
LOTE 401

MARCA	CATERPILLAR
MODELO	416E
CHASSI	CAT3054CDINA
ANO FAB.	TRAÇÃO
2012	4X4
HORAS MOTOR	5036
POTÊNCIA CV	74HP
MODELO MOTOR	CAT C4.4
CONDIÇÃO	USADO
LOCALIZAÇÃO	JUARA
TIPO ESTRUTURA	CABINADO

RODADOS (*) / PNEUS DESGASTE	DIANTEIROS	ATENÇÃO	TRASEIROS	ATENÇÃO
------------------------------	------------	---------	-----------	---------

GIRO DA TORRE	ARTICULAÇÃO	PINOS E BUCHAS
SEM FOLGA	NORMAL	SEM FOLGA

OBSERVAÇÕESPNEU LADO DIREITO TRASEIRO COM RACHADURA (NECESSITA DE ATENÇÃO)
TRANSMISSÃO 4 MARCHAS PARA FRENTE E 4 MARCHAS RÉ
