LEILÃO MAGPARANÁ

REMATE
AGROSHOP

NOVOS E SEMINOVOS

16 a 21 de JUNHO

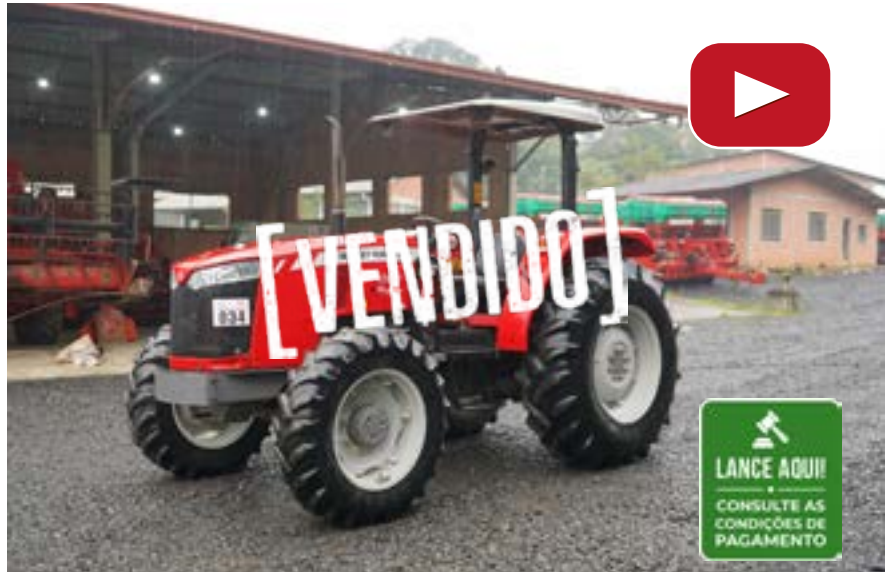
LOTE**34 MAG**

MARCA	MASSEY FERGUSON
MODELO	4307
CHASSI	4307574384
ANO FAB.	2020
HORAS MOTOR	2163
TRAÇÃO	4X4
POTÊNCIA CV	80
TIPO	PLATAFORMADO
CONDIÇÃO	USADO
LOCALIZAÇÃO	IRATI/PR

ELÉTRICA GERAL	LANTERNAS	FUNCIONANDO	LUZ DE FREIO	NÃO FUNCIONA
FARÓIS DIANTEIROS	FUNCIONANDO	FARÓIS TRASEIROS	NÃO FUNCIONAM

RODADOS (*) / PNEUS DESGASTE	DIANTEIROS	MEIA VIDA	TRASEIROS	MEIA VIDA
PNEUS DUPLADOS	DIANTEIROS	NÃO	TRASEIROS	NÃO

ESTRUTURA	FACILIDADE DE ACESSO CONTROLES	SIM	PILOTO AUTOMÁTICO	NÃO
TRINCAS	NÃO		PRÉ-DISPOSTO	NÃO
FERRUGEM	SIM	ESTADO DOS ASSENTOS	BOM	
AMASSADOS	SIM, CAPOTA TRASEIRA	ALAVANCA/PEDAIS	FUNCIONANDO	MARCA / MODELO
PINTURA DESBOTADA	NÃO	AR CONDICIONADO	NÃO POSSUI	
PINTURA COM BOLHAS	NÃO			
DESCASCADOS	SIM

LUZ DE FREIO ESQUERDA INOPERANTE;
LANTERNA TRASEIRA QUEIMADA;
PEQUENOS DESCASCADOS NA PINTURA;
AMASSADO NA PARTE TRASEIRA DA CAPOTA;
5 PESOS DIANTEIROS DE 25 KG CADA;
CÂMBIO CENTRAL;
TRAÇÃO DIANTEIRA ZF;
MOTOR TURBINADO E INTERCOOLADO.

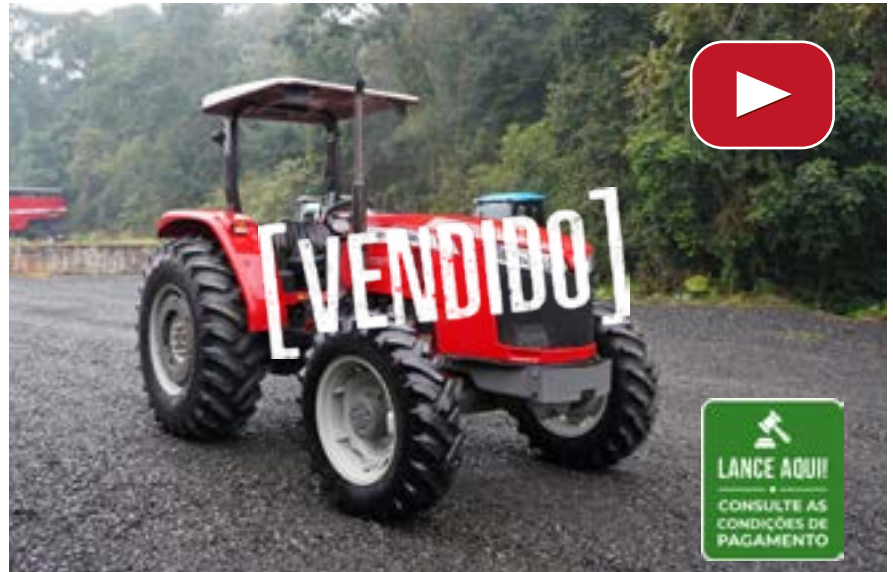
LOTE**35 MAG**

MARCA	MASSEY FERGUSON
MODELO	4307
CHASSI	4307631384
ANO FAB.	2022
HORAS MOTOR	1538
TRAÇÃO	4X4
POTÊNCIA CV	80
TIPO	PLATAFORMADO
CONDIÇÃO	USADO
LOCALIZAÇÃO	IRATI/PR

ELÉTRICA GERAL	LANTERNAS	FUNCIONANDO	LUZ DE FREIO	FUNCIONANDO
FARÓIS DIANTEIROS	FUNCIONANDO	FARÓIS TRASEIROS	FUNCIONANDO

RODADOS (*) / PNEUS DESGASTE	DIANTEIROS	BOM ESTADO	TRASEIROS	BOM ESTADO
PNEUS DUPLADOS	DIANTEIROS	NÃO	TRASEIROS	NÃO

EQUIPADO COM 5 PESOS DIANTEIROS INFERIORES DE 25 KG CADA;
 PLATAFORMA EM BOM ESTADO DE CONSERVAÇÃO;
 CÂMBIO CENTRAL;
 MOTOR TURBINADO E INTERCOOLADO.

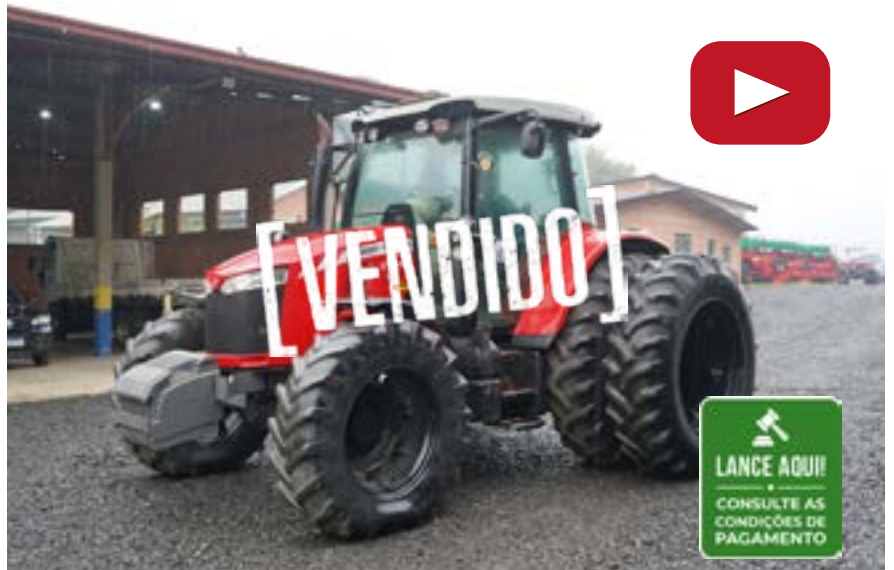
LOTE**38 MAG**

MARCA	MASSEY FERGUSON
MODELO	6711R - DYNA 4
CHASSI	6711478035
ANO FAB.	2017
HORAS MOTOR	5869
TRAÇÃO	4X4
POTÊNCIA CV	115
TIPO	CABINADO
CONDIÇÃO	USADO
LOCALIZAÇÃO	IRATI/PR

ELÉTRICA GERAL	LANTERNAS	FUNCIONANDO	LUZ DE FREIO	NÃO FUNCIONA
FARÓIS DIANTEIROS	FUNCIONANDO	FARÓIS TRASEIROS	FUNCIONANDO

RODADOS (*) / PNEUS DESGASTE	DIANTEIROS	ATENÇÃO	TRASEIROS	ATENÇÃO
PNEUS DUPLADOS	DIANTEIROS	NÃO	TRASEIROS	SIM

ACOMPANHA 10 PESOS DIANTEIROS.
EQUIPADO COM ANTENA E GPS.
LUZ DE FREIO TRASEIRA DIREITA QUEBRADA.
LIMPADOR DO VIDRO TRASEIRO NECESSITA SUBSTITUIÇÃO.
REVISÃO DAS ALAVANCAS SERÁ REALIZADA.
NECESSITA LIMPEZA INTERNA GERAL.

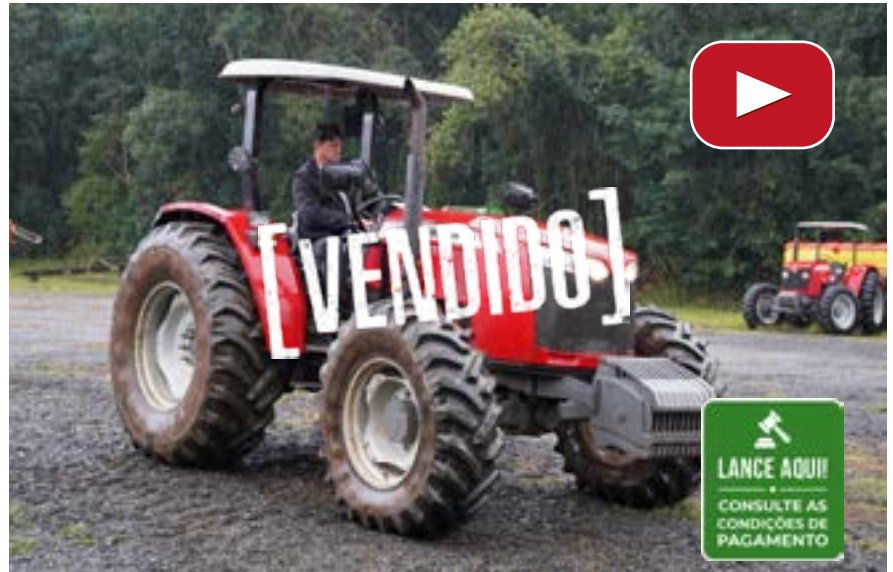
LOTE**41 MAG**

MARCA	MASSEY FERGUSON
MODELO	4707
CHASSI	4707541833
ANO FAB.	2017
HORAS MOTOR	2824
TRAÇÃO	4X4
POTÊNCIA CV	79
TIPO	PLATAFORMADO
CONDIÇÃO	USADO
LOCALIZAÇÃO	IRATI/PR

ELÉTRICA GERAL	LANTERNAS	FUNCIONANDO	LUZ DE FREIO	NÃO FUNCIONA
FARÓIS DIANTEIROS	FUNCIONANDO	FARÓIS TRASEIROS	FUNCIONANDO

RODADOS (*) / PNEUS DESGASTE	DIANTEIROS	EXCELENTE	TRASEIROS	EXCELENTE
PNEUS DUPLADOS	DIANTEIROS	NÃO	TRASEIROS	NÃO

ESTRUTURA	FACILIDADE DE ACESSO CONTROLES	SIM	PILOTO AUTOMÁTICO	NÃO
TRINCAS	NÃO		PRÉ-DISPOSTO	NÃO
FERRUGEM	NÃO		MARCA / MODELO	
AMASSADOS	NÃO			
PINTURA DESBOTADA	NÃO			
PINTURA COM BOLHAS	NÃO			
DESCASCADOS	SIM			
ALAVANCA/PEDAIS	FUNCIONANDO			
AR CONDICIONADO	NÃO POSSUI

MOTOR TURBINADO E INTERCOOLADO;
REVERSOR MECÂNICO;
EQUIPADO COM 10 PESOS FRONTAIS;
PISCA TRASEIRO ESQUERDO QUEBRADO.

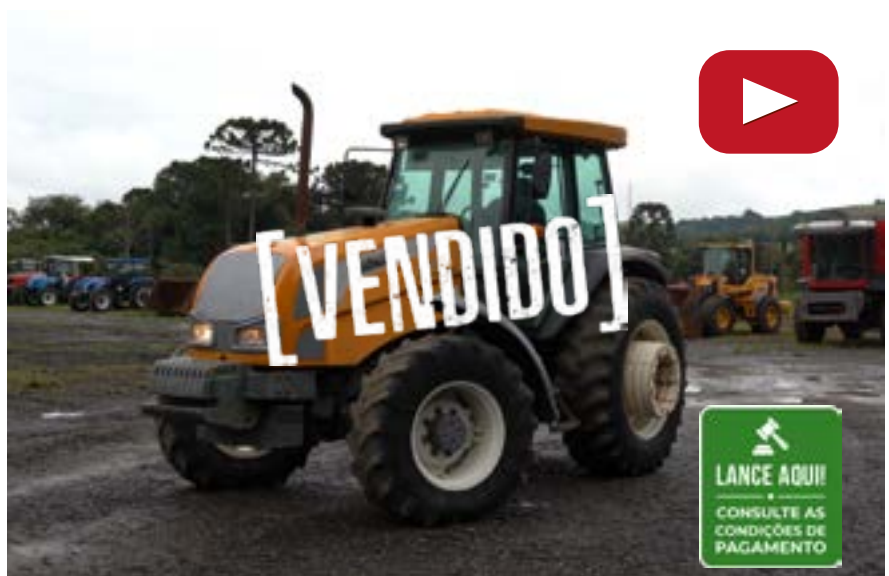
LOTE**45 MAG**

MARCA	VALTRA
MODELO	BM 125I
CHASSI	AAAT2008KOM009748
ANO FAB.	2008
HORAS MOTOR	6135
TRAÇÃO	4X4
POTÊNCIA CV	132
TIPO	CABINADO
CONDIÇÃO	USADO
LOCALIZAÇÃO	IRATI/PR

ELÉTRICA GERAL	LANTERNAS	FUNCIONANDO	LUZ DE FREIO	NÃO FUNCIONA
FARÓIS DIANTEIROS	FUNCIONANDO	FARÓIS TRASEIROS	NÃO FUNCIONAM

RODADOS (*) / PNEUS DESGASTE	DIANTEIROS	SUBSTITUIR	TRASEIROS	ATENÇÃO
PNEUS DUPLADOS	DIANTEIROS	NÃO	TRASEIROS	NÃO

MAQUINÁRIO INTERCOOLER
LANTERNA DIANTEIRA LADO ESQUERDO FALTANDO
NECESSITA LIMPEZA INTERNA

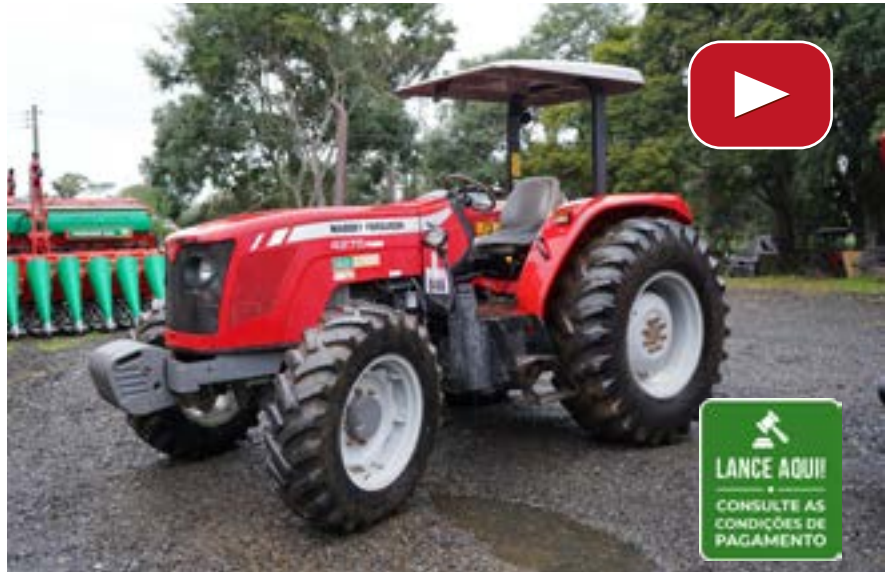
LOTE**46 MAG**

MARCA	MASSEY FERGUSON
MODELO	4275
CHASSI	4275392517
ANO FAB.	2014
HORAS MOTOR	6101
TRAÇÃO	4X4
POTÊNCIA CV	75
TIPO	PLATAFORMADO
CONDIÇÃO	USADO
LOCALIZAÇÃO	IRATI/PR

RODADOS (*) / PNEUS DESGASTE	DIANTEIROS	BOM ESTADO	TRASEIROS	ATENÇÃO
PNEUS DUPLADOS	DIANTEIROS	NÃO	TRASEIROS	NÃO

ESTRUTURA	FACILIDADE DE ACESSO CONTROLES	SIM	PILOTO AUTOMÁTICO	NÃO
TRINCAS	ESTADO DOS ASSENTOS	RUIM	PRÉ-DISPOSTO	NÃO
FERRUGEM	ALAVANCA/PEDAIS	FUNCIONANDO	MARCA / MODELO	
AMASSADOS	AR CONDICIONADO	NÃO POSSUI		
PINTURA DESBOTADA				
PINTURA COM BOLHAS				
DESCASCADOS

OBSERVAÇÕES6 PESOS FRONTAIS
TRATOR EM BOM ESTADO DE CONSERVAÇÃO

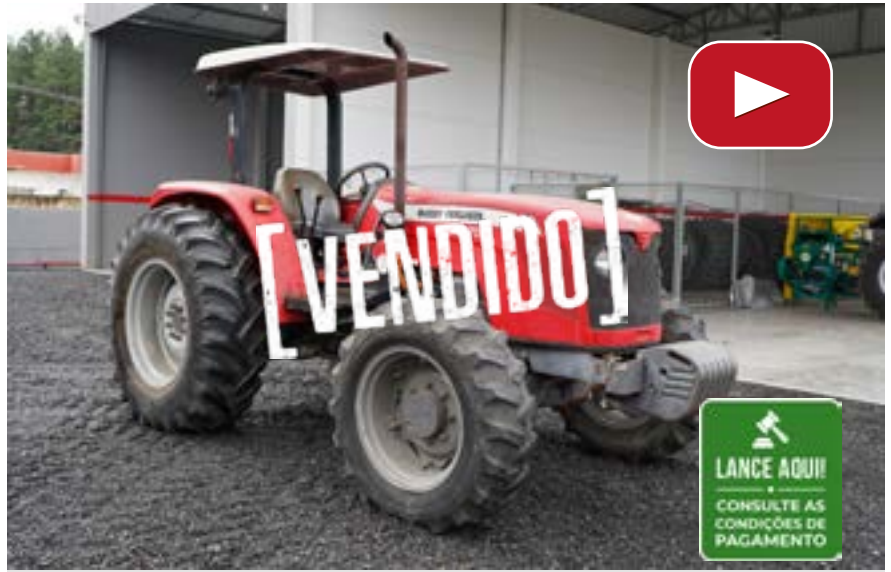
LOTE**48 MAG**

MARCA	MASSEY FERGUSON
MODELO	4275
CHASSI	4275310762
ANO FAB.	2012
HORAS MOTOR	6229
TRAÇÃO	4X4
POTÊNCIA CV	75
TIPO	PLATAFORMADO
CONDIÇÃO	USADO
LOCALIZAÇÃO	SÃO MATEUS DO SUL / PR

ELÉTRICA GERAL	LANTERNAS	FUNCIONANDO	LUZ DE FREIO	FUNCIONANDO
FARÓIS DIANTEIROS	FUNCIONANDO	FARÓIS TRASEIROS	FUNCIONANDO

ESTRUTURA	FACILIDADE DE ACESSO CONTROLES	SIM	PILOTO AUTOMÁTICO	NÃO
TRINCAS	ESTADO DOS ASSENTOS	REGULAR	PRÉ-DISPONÍVEL	NÃO
FERRUGEM	ALAVANCA/PEDAIS	FUNCIONANDO	MARCA / MODELO	
AMASSADOS	AR CONDICIONADO	NÃO POSSUI		
PINTURA DESBOTADA				
PINTURA COM BOLHAS				
DESCASCADOS

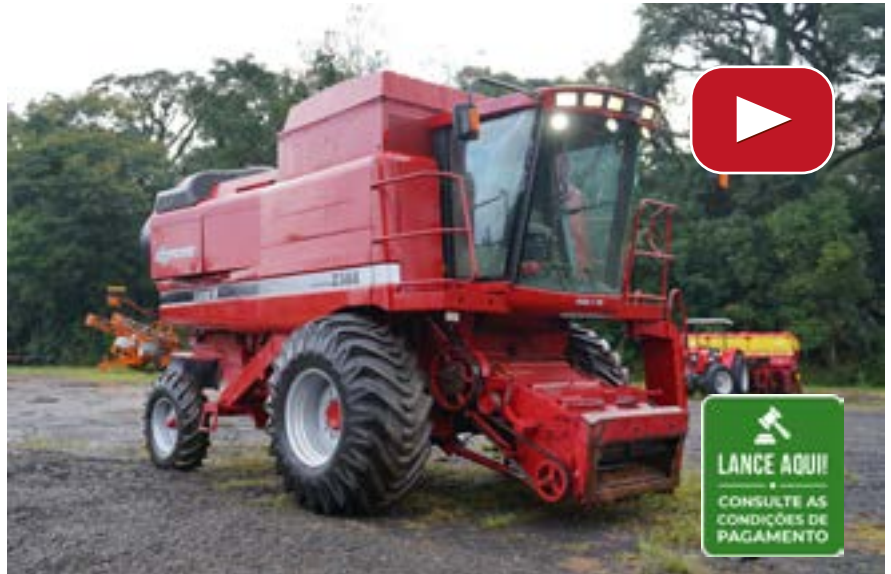
MARCA	CASE IH
MODELO	2388 EXTREME
CHASSI	
ANO FAB.	2002
POTÊNCIA CV	284
HORAS MOTOR	8321
HORAS TRILHA	7553
CONDIÇÃO	USADO
LOCALIZAÇÃO	IRATI/PR

MARCA	CASE IH	MODELO: 1020
TIPO	CARACOL	ANO: 2011
TAMANHO	25	CHASSI: 30FJ38

ESTRUTURA		FACILIDADE DE ACESSO CONTROLES	SIM	PILOTO AUTOMÁTICO	NÃO
TRINCAS	NÃO	ESTADO DOS ASSENTOS	REGULAR	PRÉ-DISPOSTO	NÃO
FERRUGEM	NÃO	ALAVANCA / PEDAIS FUNCIONANDO	SIM	MARCA / MODELO	
AMASSADOS	NÃO				
PINTURA DESBOTADA	SIM				
PINTURA COM BOLHAS	NÃO				
DESCASCADOS	SIM

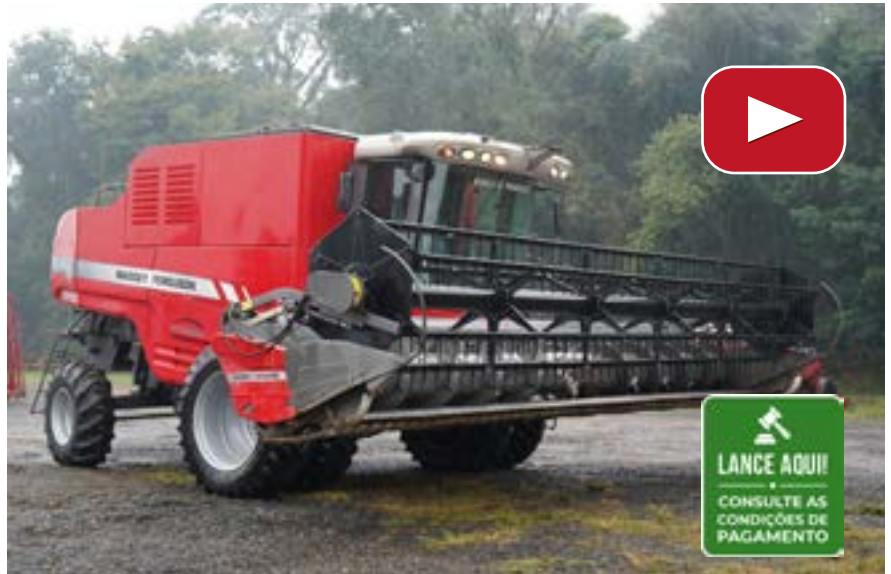
MARCA	MASSEY FERGUSON
MODELO	6690
CHASSI	COLHEITADEIRA 6690422979 PLATAFORMA 760F422980
ANO FAB.	2016
POTÊNCIA CV	265
HORAS MOTOR	1859
HORAS TRILHA	1360
CONDIÇÃO	USADO
LOCALIZAÇÃO	IRATI/PR

MARCA	MASSEY FERGUSON	ANO: 2016 CHASSI: 760F422980
TIPO	CARACOL	
TAMANHO	25

ESTRUTURA	FACILIDADE DE ACESSO CONTROLES	SIM	PILOTO AUTOMÁTICO	NÃO	
TRINCAS	NÃO	ESTADO DOS ASSENTOS	BOM	PRÉ-DISPOSTO	NÃO
FERRUGEM	SIM		ALAVANCA / PEDAIS FUNCIONANDO		SIM
AMASSADOS	NÃO	MARCA / MODELO		-	
PINTURA DESBOTADA	NÃO				
PINTURA COM BOLHAS	NÃO				
DESCASCADOS	NÃO

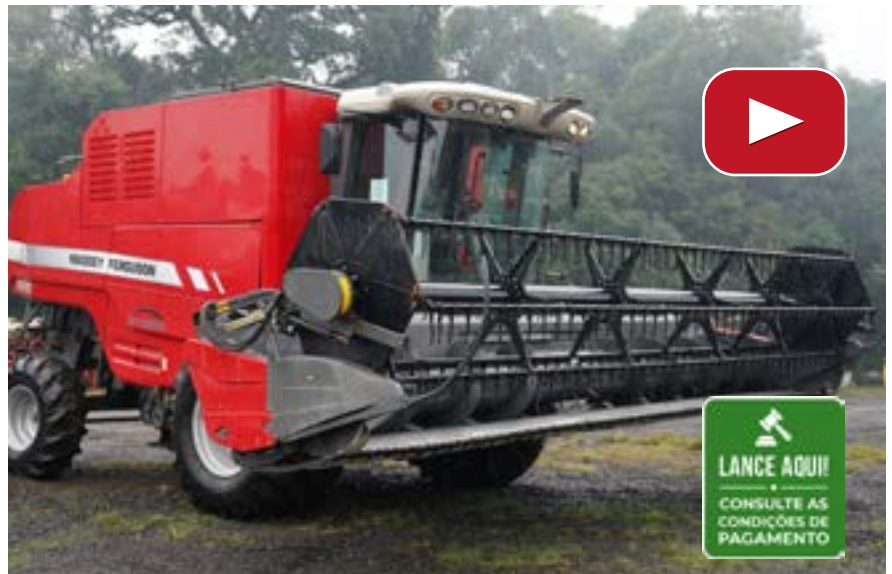
MARCA	MASSEY FERGUSON
MODELO	6690
CHASSI	COLHEITADEIRA 6690424774 PLATAFORMA 700F503335
ANO FAB.	2016
POTÊNCIA CV	265
HORAS MOTOR	5438
HORAS TRILHA	3769
CONDIÇÃO	USADO
LOCALIZAÇÃO	IRATI/PR

MARCA	MASSEY FERGUSON	ANO: 2018 CHASSI: 700F503335
TIPO	CARACOL	
TAMANHO	23

ESTRUTURA	FACILIDADE DE ACESSO CONTROLES	SIM	PILOTO AUTOMÁTICO	NÃO
TRINCAS	NÃO		PRÉ-DISPOSTO	NÃO
FERRUGEM	SIM		MARCA / MODELO	
AMASSADOS	NÃO		-	
PINTURA DESBOTADA	SIM			
PINTURA COM BOLHAS	NÃO			
DESCASCADOS	NÃO			
	ALAVANCA / PEDAIS FUNCIONANDO	SIM
