LEILÃO MAGPARANÁ

REMATE
AGROSHOP

NOVOS E SEMINOVOS

16 a 21 de JUNHO

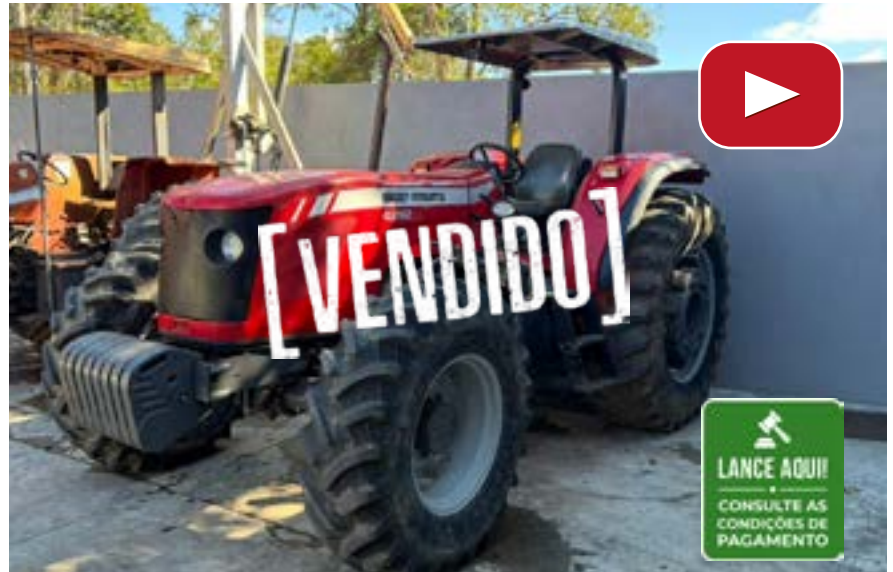
LOTE**30 MAG**

MARCA	MASSEY FERGUSON
MODELO	4292
CHASSI	4292349571
ANO FAB.	2012
HORAS MOTOR	4166
TRAÇÃO	4X4
POTÊNCIA CV	105
TIPO	PLATAFORMADO
CONDIÇÃO	USADO
LOCALIZAÇÃO	PALMEIRA/PR

ELÉTRICA GERAL	LANTERNAS	NÃO FUNCIONAM	LUZ DE FREIO	NÃO FUNCIONA
FARÓIS DIANTEIROS	FUNCIONANDO	FARÓIS TRASEIROS	NÃO FUNCIONAM

RODADOS (*) / PNEUS DESGASTE	DIANTEIROS	BOM ESTADO	TRASEIROS	ATENÇÃO
PNEUS DUPLADOS	DIANTEIROS	NÃO	TRASEIROS	NÃO

ESTRUTURA	FACILIDADE DE ACESSO CONTROLES	SIM	PILOTO AUTOMÁTICO	NÃO
TRINCAS	ESTADO DOS ASSENTOS	REGULAR	PRÉ-DISPONÍVEL	NÃO
FERRUGEM	ALAVANCA/PEDAIS	FUNCIONANDO	MARCA / MODELO	
AMASSADOS	AR CONDICIONADO	NÃO POSSUI		
PINTURA DESBOTADA				
PINTURA COM BOLHAS				
DESCASCADOS

ALGUNS PONTOS DE FERRUGEM DEVIDO AO TEMPO;
NECESSÁRIA REVISÃO DAS LANTERNAS E PISCAS;

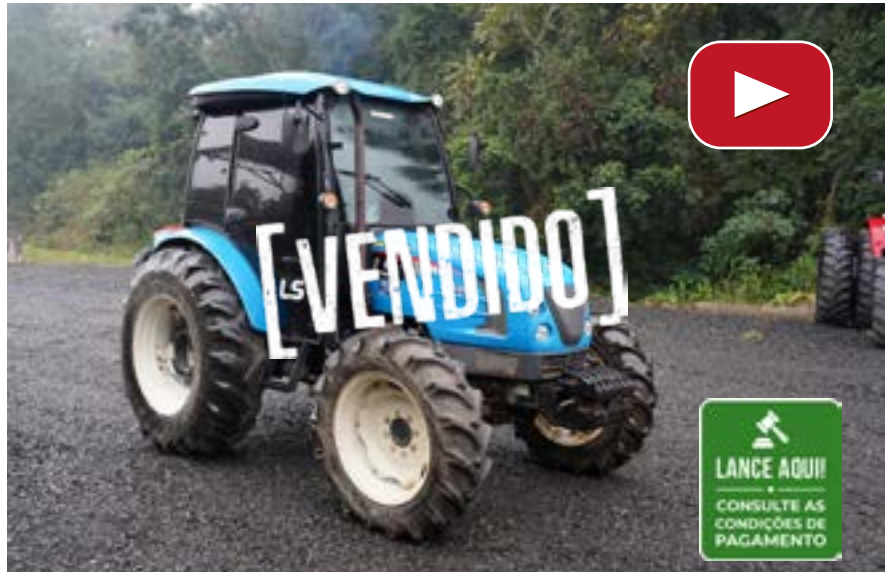
LOTE**33 MAG**

MARCA	LS TRACTOR
MODELO	U60
CHASSI	2390211939
ANO FAB.	2018
HORAS MOTOR	3535
TRAÇÃO	4X4
POTÊNCIA CV	65
TIPO	CABINADO
CONDIÇÃO	USADO
LOCALIZAÇÃO	IRATI/PR

ELÉTRICA GERAL	LANTERNAS	FUNCIONANDO	LUZ DE FREIO	FUNCIONANDO
FARÓIS DIANTEIROS	FUNCIONANDO	FARÓIS TRASEIROS	NÃO FUNCIONAM

RODADOS (*) / PNEUS DESGASTE	DIANTEIROS	BOM ESTADO	TRASEIROS	ATENÇÃO
PNEUS DUPLADOS	DIANTEIROS	NÃO	TRASEIROS	NÃO

TRATOR EQUIPADO COM REVERSOR POWER SHUTTLE.
 POSSUI 6 PESOS DIANTEIROS.
 PARALAMA DIANTEIRO RESTAURADO.
 LANTERNA TRASEIRA DIREITA NECESSITA SUBSTITUIÇÃO DA LÂMPADA.
 TOMADA DE FORÇA REQUER PEQUENA REVISÃO.
 LEVANTE HIDRÁULICO NECESSITA DE PEQUENOS AJUSTES/REVISÃO.

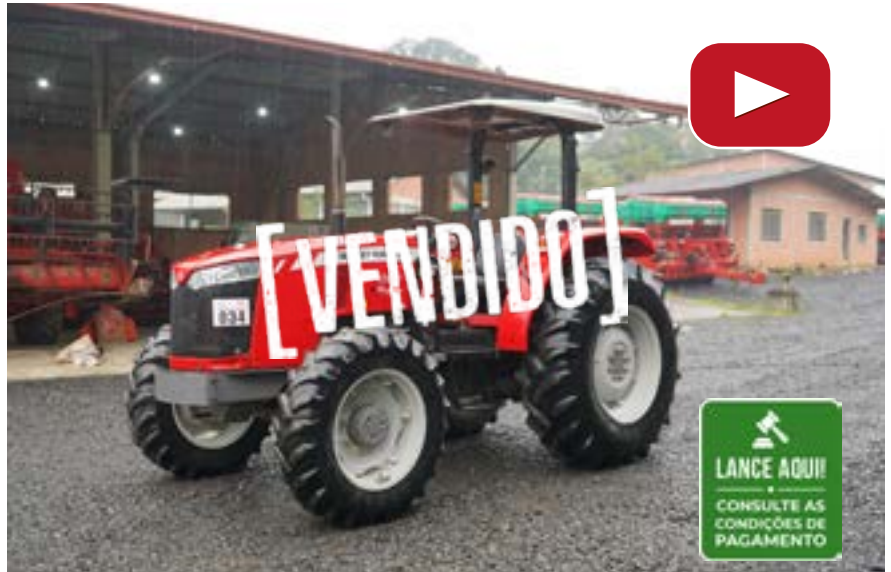
LOTE**34 MAG**

MARCA	MASSEY FERGUSON
MODELO	4307
CHASSI	4307574384
ANO FAB.	2020
HORAS MOTOR	2163
TRAÇÃO	4X4
POTÊNCIA CV	80
TIPO	PLATAFORMADO
CONDIÇÃO	USADO
LOCALIZAÇÃO	IRATI/PR

ELÉTRICA GERAL	LANTERNAS	FUNCIONANDO	LUZ DE FREIO	NÃO FUNCIONA
FARÓIS DIANTEIROS	FUNCIONANDO	FARÓIS TRASEIROS	NÃO FUNCIONAM

RODADOS (*) / PNEUS DESGASTE	DIANTEIROS	MEIA VIDA	TRASEIROS	MEIA VIDA
PNEUS DUPLADOS	DIANTEIROS	NÃO	TRASEIROS	NÃO

LUZ DE FREIO ESQUERDA INOPERANTE;
LANTERNA TRASEIRA QUEIMADA;
PEQUENOS DESCASCADOS NA PINTURA;
AMASSADO NA PARTE TRASEIRA DA CAPOTA;
5 PESOS DIANTEIROS DE 25 KG CADA;
CÂMBIO CENTRAL;
TRAÇÃO DIANTEIRA ZF;
MOTOR TURBINADO E INTERCOOLADO.

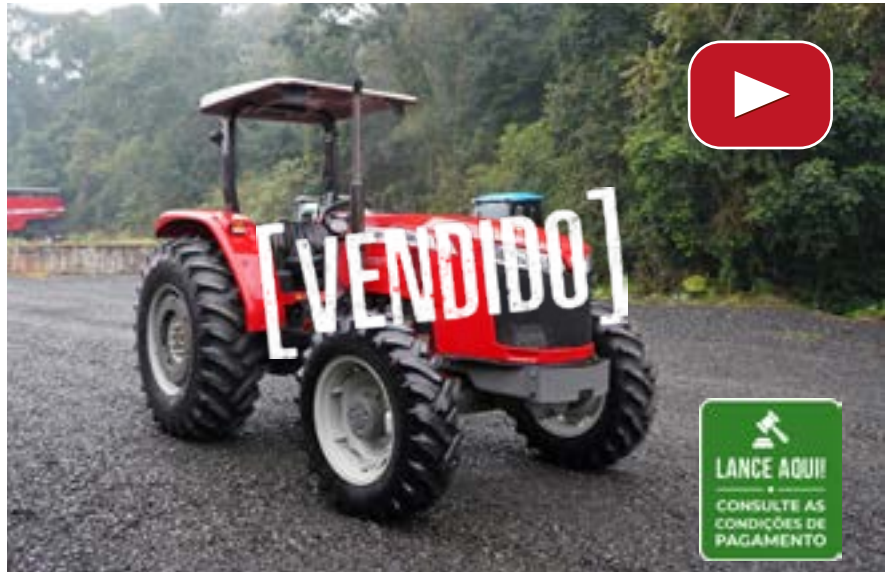
LOTE**35 MAG**

MARCA	MASSEY FERGUSON
MODELO	4307
CHASSI	4307631384
ANO FAB.	2022
HORAS MOTOR	1538
TRAÇÃO	4X4
POTÊNCIA CV	80
TIPO	PLATAFORMADO
CONDIÇÃO	USADO
LOCALIZAÇÃO	IRATI/PR

ELÉTRICA GERAL	LANTERNAS	FUNCIONANDO	LUZ DE FREIO	FUNCIONANDO
FARÓIS DIANTEIROS	FUNCIONANDO	FARÓIS TRASEIROS	FUNCIONANDO

RODADOS (*) / PNEUS DESGASTE	DIANTEIROS	BOM ESTADO	TRASEIROS	BOM ESTADO
PNEUS DUPLADOS	DIANTEIROS	NÃO	TRASEIROS	NÃO

EQUIPADO COM 5 PESOS DIANTEIROS INFERIORES DE 25 KG CADA;
 PLATAFORMA EM BOM ESTADO DE CONSERVAÇÃO;
 CÂMBIO CENTRAL;
 MOTOR TURBINADO E INTERCOOLADO.

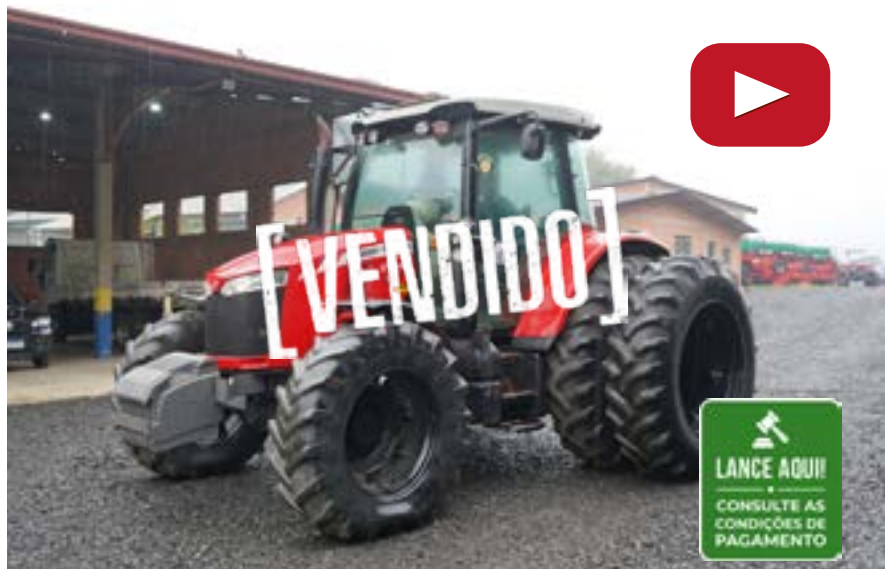
LOTE**38 MAG**

MARCA	MASSEY FERGUSON
MODELO	6711R - DYNA 4
CHASSI	6711478035
ANO FAB.	2017
HORAS MOTOR	5869
TRAÇÃO	4X4
POTÊNCIA CV	115
TIPO	CABINADO
CONDIÇÃO	USADO
LOCALIZAÇÃO	IRATI/PR

ELÉTRICA GERAL	LANTERNAS	FUNCIONANDO	LUZ DE FREIO	NÃO FUNCIONA
FARÓIS DIANTEIROS	FUNCIONANDO	FARÓIS TRASEIROS	FUNCIONANDO

RODADOS (*) / PNEUS DESGASTE	DIANTEIROS	ATENÇÃO	TRASEIROS	ATENÇÃO
PNEUS DUPLADOS	DIANTEIROS	NÃO	TRASEIROS	SIM

ACOMPANHA 10 PESOS DIANTEIROS.
EQUIPADO COM ANTENA E GPS.
LUZ DE FREIO TRASEIRA DIREITA QUEBRADA.
LIMPADOR DO VIDRO TRASEIRO NECESSITA SUBSTITUIÇÃO.
REVISÃO DAS ALAVANCAS SERÁ REALIZADA.
NECESSITA LIMPEZA INTERNA GERAL.

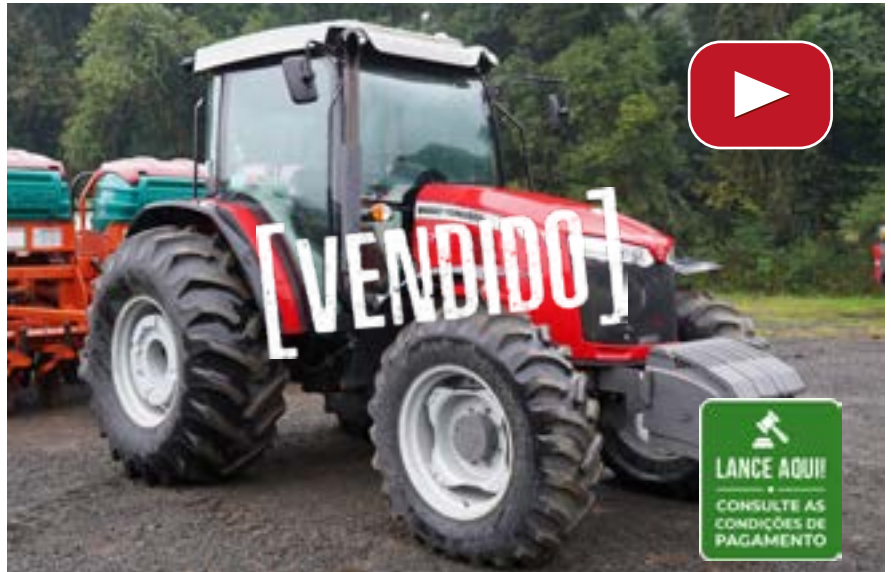
LOTE**39 MAG**

MARCA	MASSEY FERGUSON
MODELO	6712
CHASSI	6712710011
ANO FAB.	2024
HORAS MOTOR	868
TRAÇÃO	4X4
POTÊNCIA CV	125
TIPO	CABINADO
CONDIÇÃO	USADO
LOCALIZAÇÃO	IRATI/PR

TRATOR EM EXCELENTE ESTADO - 14 PESOS FRONTAIS

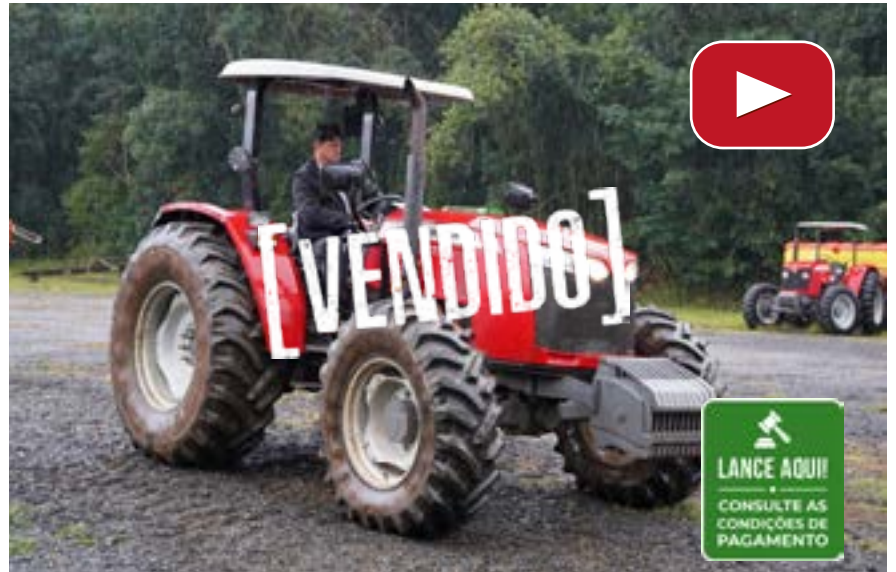
LOTE**41 MAG**

MARCA	MASSEY FERGUSON
MODELO	4707
CHASSI	4707541833
ANO FAB.	2017
HORAS MOTOR	2824
TRAÇÃO	4X4
POTÊNCIA CV	79
TIPO	PLATAFORMADO
CONDIÇÃO	USADO
LOCALIZAÇÃO	IRATI/PR

ELÉTRICA GERAL	LANTERNAS	FUNCIONANDO	LUZ DE FREIO	NÃO FUNCIONA
FARÓIS DIANTEIROS	FUNCIONANDO	FARÓIS TRASEIROS	FUNCIONANDO

MOTOR TURBINADO E INTERCOOLADO;
REVERSOR MECÂNICO;
EQUIPADO COM 10 PESOS FRONTAIS;
PISCA TRASEIRO ESQUERDO QUEBRADO.

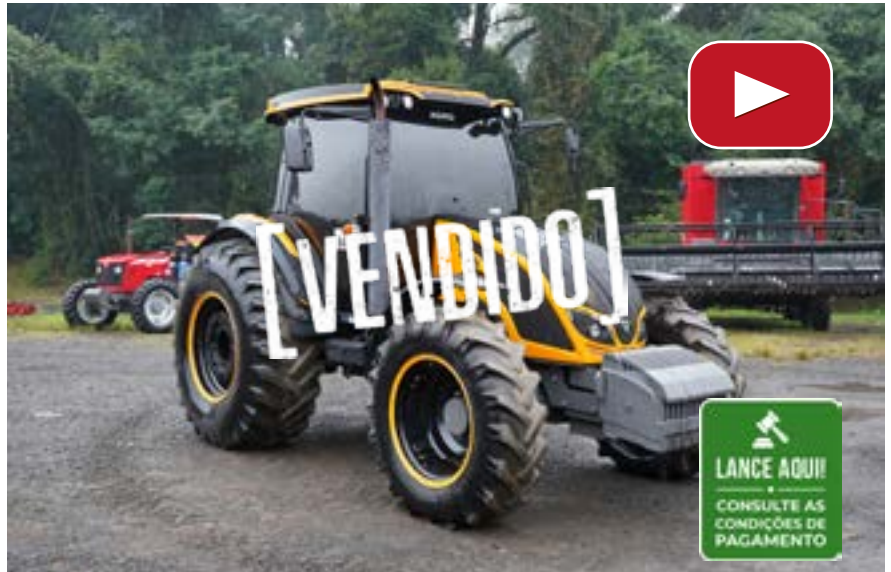
LOTE**42 MAG**

MARCA	VALTRA
MODELO	A144 HI-TECH
CHASSI	A144HC09EK8
ANO FAB.	2022
HORAS MOTOR	2399
TRAÇÃO	4X4
POTÊNCIA CV	145
TIPO	CABINADO
CONDIÇÃO	USADO
LOCALIZAÇÃO	IRATI/PR

OBSERVAÇÕESEQUIPADO COM 14 PESOS FRONTAIS.
PARALAMA DIANTEIRO QUEBRADO .

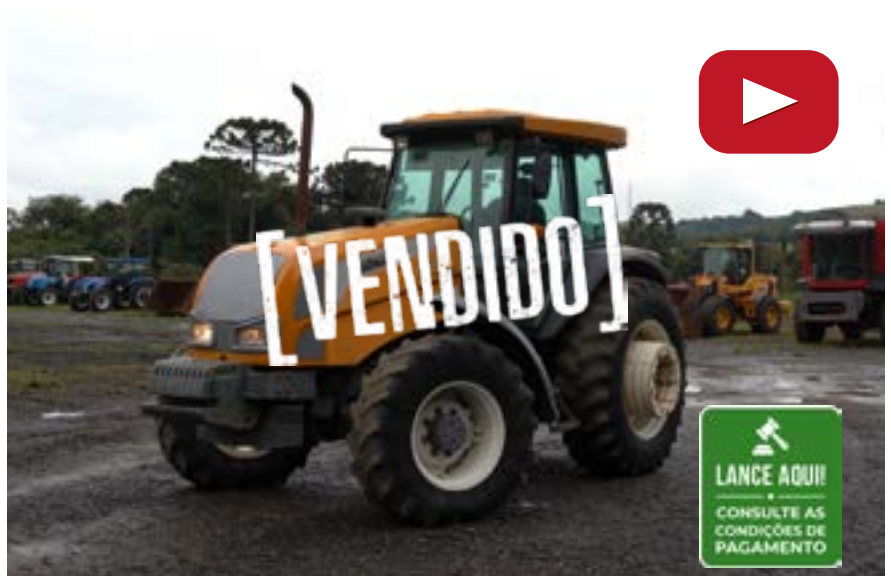
LOTE**45 MAG**

MARCA	VALTRA
MODELO	BM 125I
CHASSI	AAAT2008KOM009748
ANO FAB.	2008
HORAS MOTOR	6135
TRAÇÃO	4X4
POTÊNCIA CV	132
TIPO	CABINADO
CONDIÇÃO	USADO
LOCALIZAÇÃO	IRATI/PR

ELÉTRICA GERAL	LANTERNAS	FUNCIONANDO	LUZ DE FREIO	NÃO FUNCIONA
FARÓIS DIANTEIROS	FUNCIONANDO	FARÓIS TRASEIROS	NÃO FUNCIONAM

RODADOS (*) / PNEUS DESGASTE	DIANTEIROS	SUBSTITUIR	TRASEIROS	ATENÇÃO
PNEUS DUPLADOS	DIANTEIROS	NÃO	TRASEIROS	NÃO

MAQUINÁRIO INTERCOOLER
LANTERNA DIANTEIRA LADO ESQUERDO FALTANDO
NECESSITA LIMPEZA INTERNA

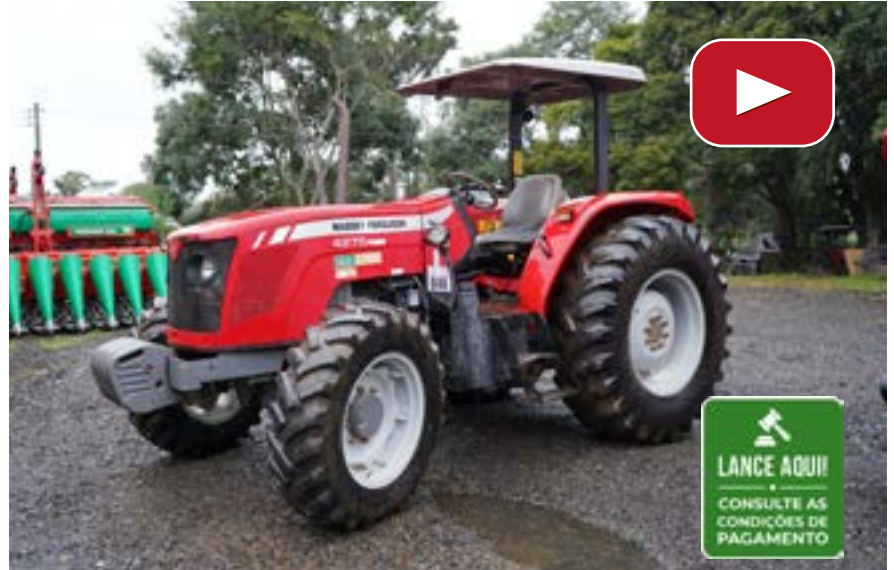
LOTE**46 MAG**

MARCA	MASSEY FERGUSON
MODELO	4275
CHASSI	4275392517
ANO FAB.	2014
HORAS MOTOR	6101
TRAÇÃO	4X4
POTÊNCIA CV	75
TIPO	PLATAFORMADO
CONDIÇÃO	USADO
LOCALIZAÇÃO	IRATI/PR

RODADOS (*) / PNEUS DESGASTE	DIANTEIROS	BOM ESTADO	TRASEIROS	ATENÇÃO
PNEUS DUPLADOS	DIANTEIROS	NÃO	TRASEIROS	NÃO

ESTRUTURA	FACILIDADE DE ACESSO CONTROLES	SIM	PILOTO AUTOMÁTICO	NÃO
TRINCAS	ESTADO DOS ASSENTOS	RUIM	PRÉ-DISPOSTO	NÃO
FERRUGEM	ALAVANCA/PEDAIS	FUNCIONANDO	MARCA / MODELO	
AMASSADOS	AR CONDICIONADO	NÃO POSSUI		
PINTURA DESBOTADA				
PINTURA COM BOLHAS				
DESCASCADOS

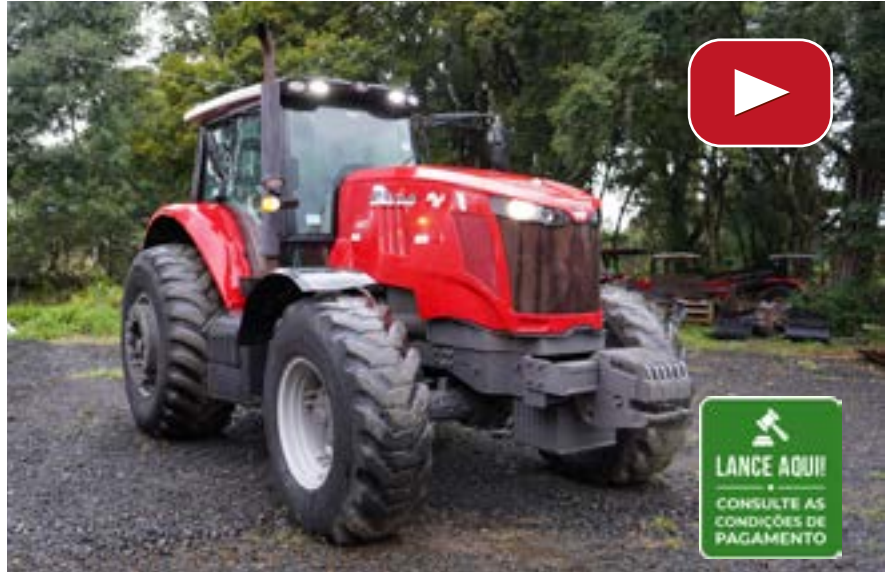
MARCA	MASSEY FERGUSON
MODELO	7318 DYNA - 3
CHASSI	7318676951
ANO FAB.	2023
HORAS MOTOR	4341
TRAÇÃO	4X4
POTÊNCIA CV	180
TIPO	CABINADO
CONDIÇÃO	USADO
LOCALIZAÇÃO	IRATI/PR

TRANSMISSÃO	QTDE. MARCHAS	LEVANTE HIDRÁULICO	VÁLVULA CONTROLE (VCR)	CILINDROS	MARCA DO MOTOR
AUTOMÁTICA	18 FRENTE - 18 RÉ	SIM	4	4	AGCO POWER

ELÉTRICA GERAL	LANTERNAS	FUNCIONANDO	LUZ DE FREIO	FUNCIONANDO
FARÓIS DIANTEIROS	FUNCIONANDO	FARÓIS TRASEIROS	FUNCIONANDO

ESTRUTURA	FACILIDADE DE ACESSO CONTROLES	SIM	PILOTO AUTOMÁTICO	NÃO
TRINCAS	ESTADO DOS ASSENTOS	BOM	PRÉ-DISPOSTO	SIM
FERRUGEM	ALAVANCA/PEDAIS	FUNCIONANDO	MARCA / MODELO	
AMASSADOS	AR CONDICIONADO	FUNCIONANDO		
PINTURA DESBOTADA				
PINTURA COM BOLHAS				
DESCASCADOS

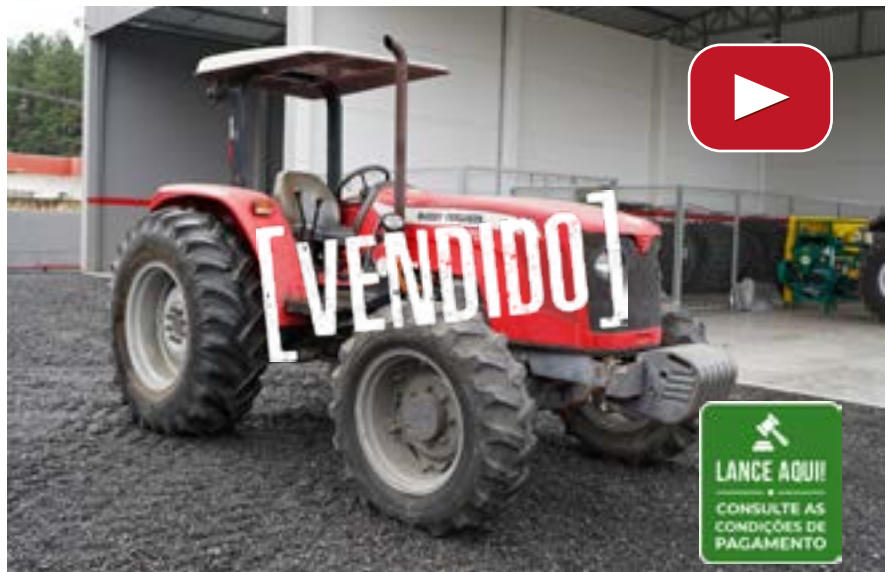
MARCA	MASSEY FERGUSON
MODELO	4275
CHASSI	4275310762
ANO FAB.	2012
HORAS MOTOR	6229
TRAÇÃO	4X4
POTÊNCIA CV	75
TIPO	PLATAFORMADO
CONDIÇÃO	USADO
LOCALIZAÇÃO	SÃO MATEUS DO SUL / PR

TRANSMISSÃO	QTDE. MARCHAS	LEVANTE HIDRÁULICO	VÁLVULA CONTROLE (VCR)	CILINDROS	MARCA DO MOTOR
MECÂNICA	8 FRENTE - 2 RÉ	SIM	2	4	MWM

ELÉTRICA GERAL	LANTERNAS	FUNCIONANDO	LUZ DE FREIO	FUNCIONANDO
FARÓIS DIANTEIROS	FUNCIONANDO	FARÓIS TRASEIROS	FUNCIONANDO

ESTRUTURA	FACILIDADE DE ACESSO CONTROLES	SIM	PILOTO AUTOMÁTICO	NÃO
TRINCAS	ESTADO DOS ASSENTOS	REGULAR	PRÉ-DISPOSTO	NÃO
FERRUGEM	ALAVANCA/PEDAIS	FUNCIONANDO	MARCA / MODELO	
AMASSADOS	AR CONDICIONADO	NÃO POSSUI		
PINTURA DESBOTADA				
PINTURA COM BOLHAS				
DESCASCADOS

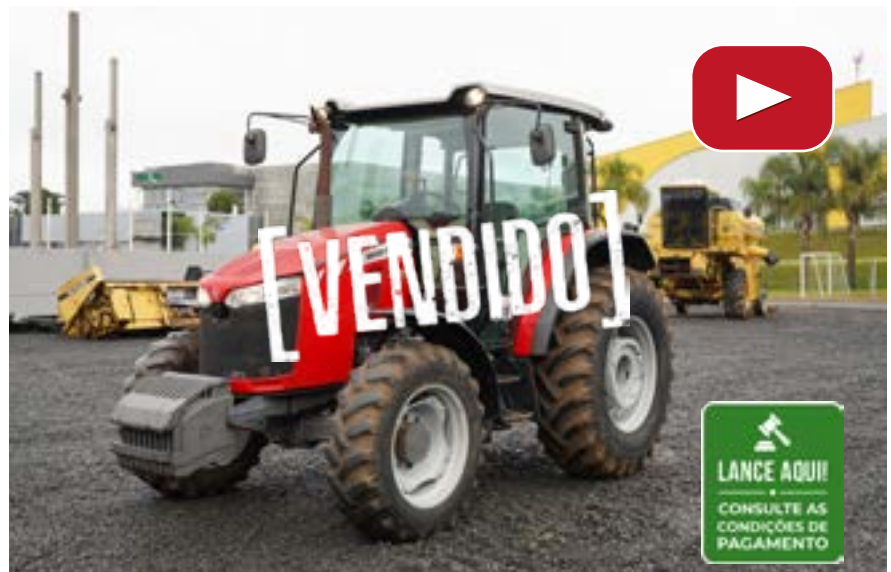
MARCA	MASSEY FERGUSON
MODELO	4709
CHASSI	4709535757
ANO FAB.	2019
HORAS MOTOR	4294
TRAÇÃO	4X4
POTÊNCIA CV	99
TIPO	CABINADO
CONDIÇÃO	USADO
LOCALIZAÇÃO	SÃO MATEUS DO SUL / PR

TRANSMISSÃO	QTDE. MARCHAS	LEVANTE HIDRÁULICO	VÁLVULA CONTROLE (VCR)	CILINDROS	MARCA DO MOTOR
SINCRONIZADA	12 FRENTE - 12 RÉ	SIM	2	3	AGCO POWER

ELÉTRICA GERAL	LANTERNAS	FUNCIONANDO	LUZ DE FREIO	FUNCIONANDO
FARÓIS DIANTEIROS	FUNCIONANDO	FARÓIS TRASEIROS	FUNCIONANDO

ESTRUTURA	FACILIDADE DE ACESSO CONTROLES	SIM	PILOTO AUTOMÁTICO	NÃO
TRINCAS	ESTADO DOS ASSENTOS	BOM	PRÉ-DISPOSTO	NÃO
FERRUGEM	ALAVANCA/PEDAIS	FUNCIONANDO	MARCA / MODELO	
AMASSADOS	AR CONDICIONADO	VENTILANDO		
PINTURA DESBOTADA				
PINTURA COM BOLHAS				
DESCASCADOS

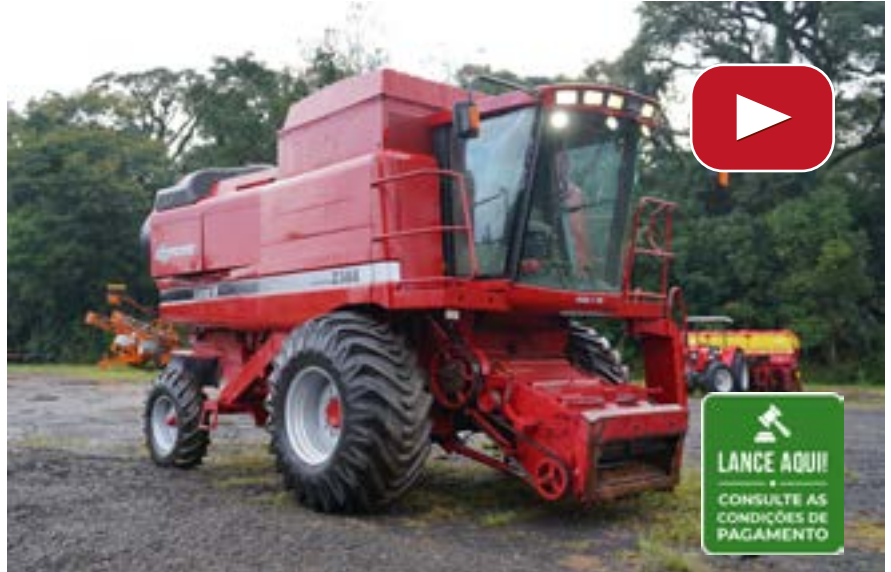
MARCA	CASE IH
MODELO	2388 EXTREME
CHASSI	
ANO FAB.	2002
POTÊNCIA CV	284
HORAS MOTOR	8321
HORAS TRILHA	7553
CONDIÇÃO	USADO
LOCALIZAÇÃO	IRATI/PR

MARCA	CASE IH	MODELO: 1020
TIPO	CARACOL	ANO: 2011
TAMANHO	25	CHASSI: 30FJ38

EMBREAGEM DA TRANSMISSÃO	TRAÇÃO AUXILIAR	TIPO DE TRANSMISSÃO	VELOCIDADES	CILINDROS		
HIDROSTÁTICA	NÃO	HIDROSTÁTICA	3	6		
TRILHA	CÔNCAVO	SIM	SACA PALHAS	NÃO	ROTOR	SIM

ESTRUTURA		FACILIDADE DE ACESSO CONTROLES	SIM	PILOTO AUTOMÁTICO	NÃO
TRINCAS	NÃO	ESTADO DOS ASSENTOS	REGULAR	PRÉ-DISPOSTO	NÃO
FERRUGEM	NÃO	ALAVANCA / PEDAIS FUNCIONANDO	SIM	MARCA / MODELO	
AMASSADOS	NÃO				
PINTURA DESBOTADA	SIM				
PINTURA COM BOLHAS	NÃO				
DESCASCADOS	SIM

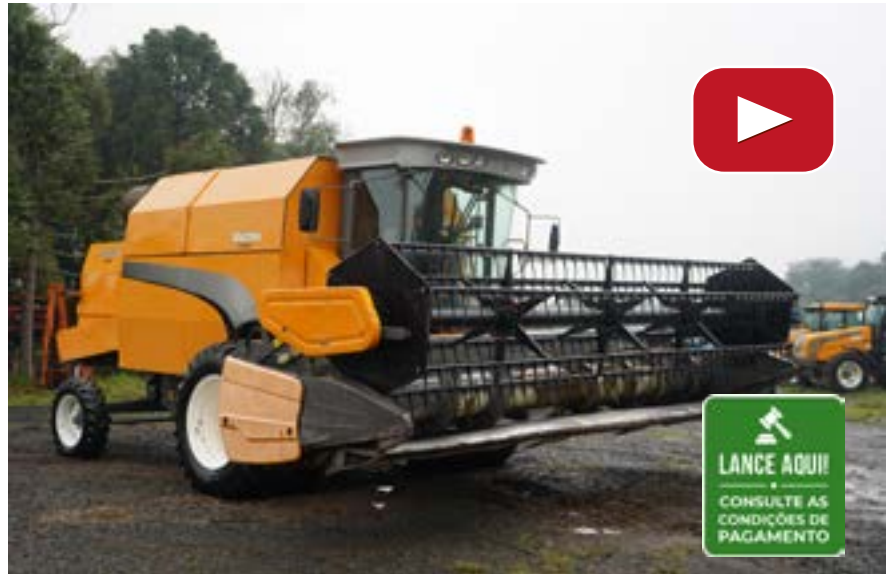
MARCA	VALTRA
MODELO	BC 4500
CHASSI	AAAP-11003CB50002214500330197
ANO FAB.	2011
POTÊNCIA CV	190
HORAS MOTOR	2571
HORAS TRILHA	1992
CONDIÇÃO	USADO
LOCALIZAÇÃO	IRATI

MARCA	VALTRA	PLATAFORMA PRECISA TROCAR OS DESLIZANTES
TIPO	CARACOL	
TAMANHO	20

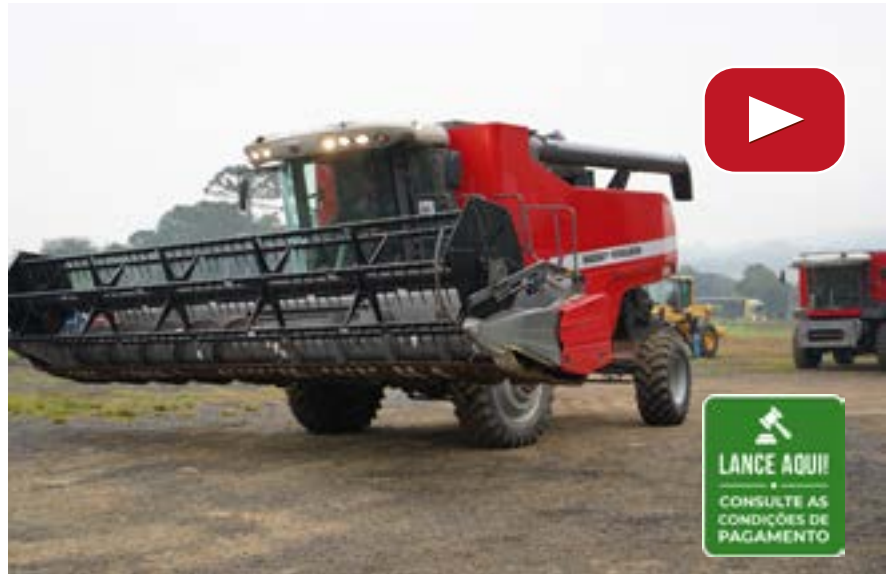
MARCA	MASSEY FERGUSON
MODELO	5690
CHASSI	5690506196
ANO FAB.	2019
POTÊNCIA CV	225
HORAS MOTOR	1714
HORAS TRILHA	1106
CONDIÇÃO	USADO
LOCALIZAÇÃO	IRATI/PR

MARCA	MASSEY FERGUSON	ANO: 2019 CHASSI: 700F532979 PLATAFORMA COM POUCOS PONTOS DE FERRUGENS PLATAFORMA EM BOM ESTADO DE CONSERVAÇÃO
TIPO	CARACOL	
TAMANHO	23

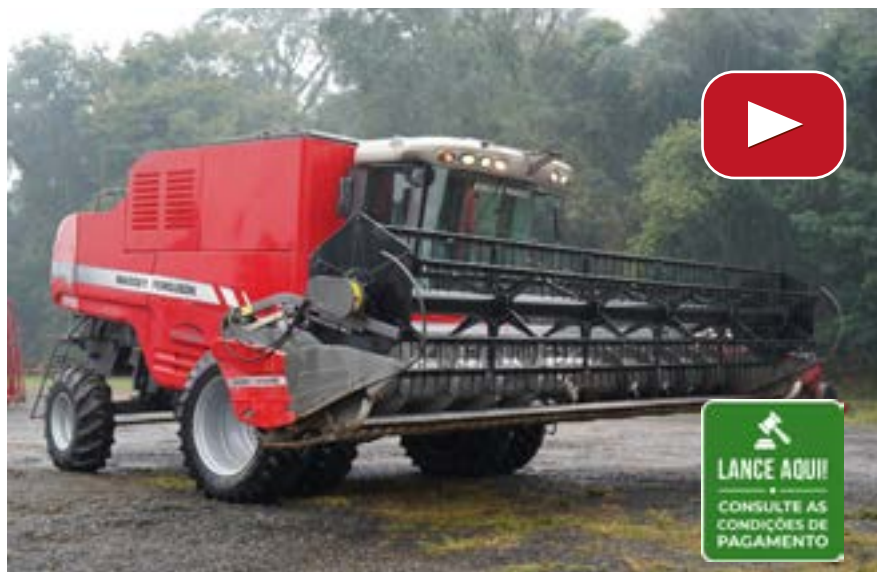
MARCA	MASSEY FERGUSON
MODELO	6690
CHASSI	COLHEITADEIRA 6690422979 PLATAFORMA 760F422980
ANO FAB.	2016
POTÊNCIA CV	265
HORAS MOTOR	1859
HORAS TRILHA	1360
CONDIÇÃO	USADO
LOCALIZAÇÃO	IRATI/PR

MARCA	MASSEY FERGUSON	ANO: 2016 CHASSI: 760F422980
TIPO	CARACOL	
TAMANHO	25

EMBREAGEM DA TRANSMISSÃO	TRAÇÃO AUXILIAR	TIPO DE TRANSMISSÃO	VELOCIDADES	CILINDROS		
HIDROSTÁTICA	NÃO	HIDROSTÁTICA	3	6		
TRILHA	CÔNCAVO	SIM	SACA PALHAS	NÃO	ROTOR	SIM

ESTRUTURA	FACILIDADE DE ACESSO CONTROLES	SIM	PILOTO AUTOMÁTICO	NÃO
TRINCAS	NÃO		PRÉ-DISPOSTO	NÃO
FERRUGEM	SIM		MARCA / MODELO	
AMASSADOS	NÃO		-	
PINTURA DESBOTADA	NÃO			
PINTURA COM BOLHAS	NÃO			
DESCASCADOS	NÃO			
	ALAVANCA / PEDAIS FUNCIONANDO	SIM

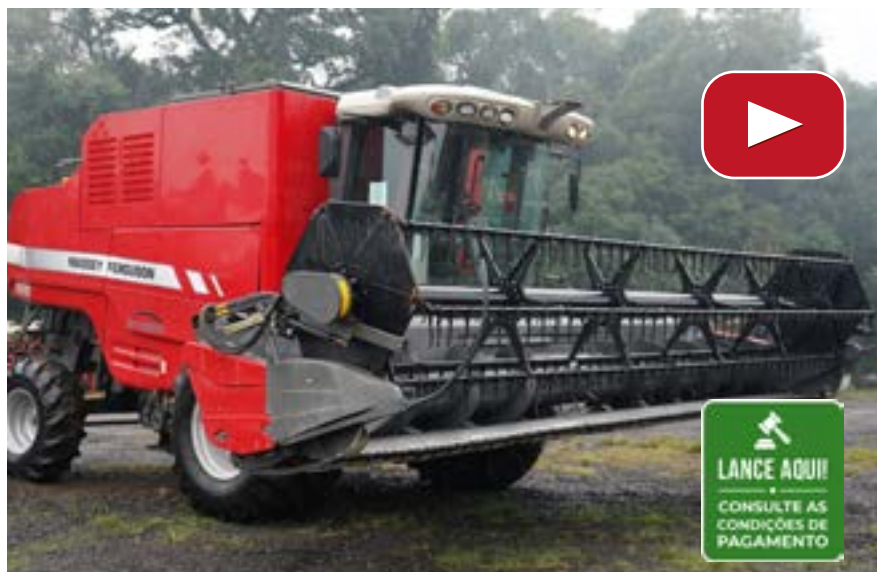
MARCA	MASSEY FERGUSON
MODELO	6690
CHASSI	COLHEITADEIRA 6690424774 PLATAFORMA 700F503335
ANO FAB.	2016
POTÊNCIA CV	265
HORAS MOTOR	5438
HORAS TRILHA	3769
CONDIÇÃO	USADO
LOCALIZAÇÃO	IRATI/PR

MARCA	MASSEY FERGUSON	ANO: 2018 CHASSI: 700F503335
TIPO	CARACOL	
TAMANHO	23

EMBREAGEM DA TRANSMISSÃO	TRAÇÃO AUXILIAR	TIPO DE TRANSMISSÃO	VELOCIDADES	CILINDROS		
HIDROSTÁTICA	NÃO	HIDROSTÁTICA	3	6		
TRILHA	CÔNCAVO	SIM	SACA PALHAS	NÃO	ROTOR	SIM

ESTRUTURA		FACILIDADE DE ACESSO CONTROLES	SIM	PILOTO AUTOMÁTICO	NÃO
TRINCAS	NÃO	ESTADO DOS ASSENTOS	BOM	PRÉ-DISPOSTO	NÃO
FERRUGEM	SIM	ALAVANCA / PEDAIS FUNCIONANDO	SIM	MARCA / MODELO	
AMASSADOS	NÃO				
PINTURA DESBOTADA	SIM				
PINTURA COM BOLHAS	NÃO				
DESCASCADOS	NÃO

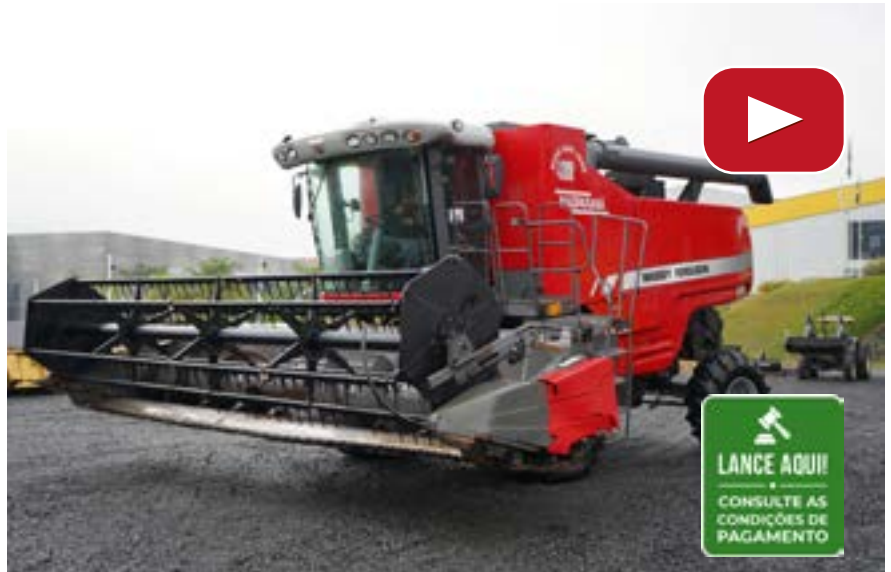
MARCA	MASSEY FERGUSON
MODELO	5690
CHASSI	
ANO FAB.	2021
POTÊNCIA CV	225
HORAS MOTOR	1614
HORAS TRILHA	1127
CONDIÇÃO	USADO
LOCALIZAÇÃO	SÃO MATEUS DO SUL/PR

MARCA	MASSEY FERGUSON	ANO: 2020 CHASSI: 760F607110 PLATAFORMA COM POUCOS PONTOS DE FERRUGEM
TIPO	CARACOL	
TAMANHO	25

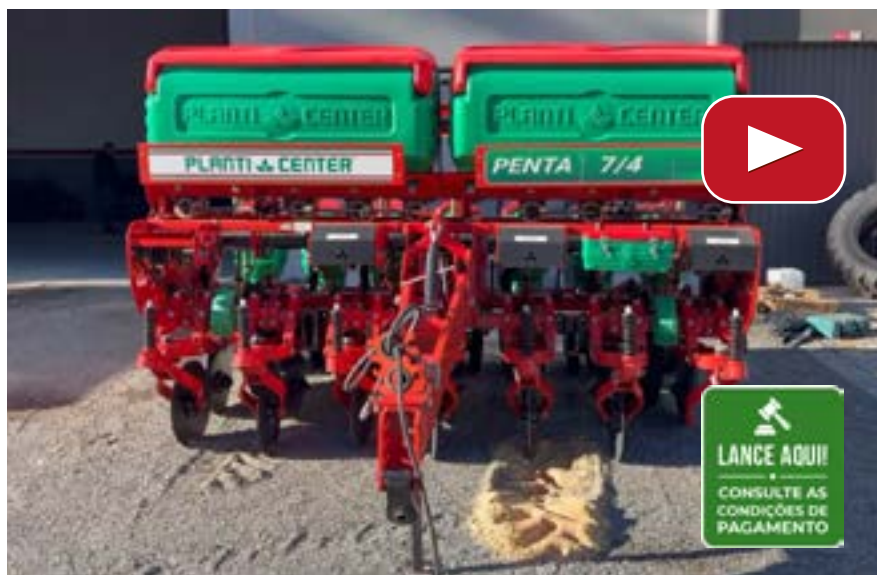
ESPAÇAMENTO 45

RESERVATÓRIO DE ADUBO CENTRAL

SISTEMA DE APLICAÇÃO		TIPO DE DISTRIBUIÇÃO DE FERTILIZANTES	TIPO DE DISTRIBUIÇÃO DE SEMENTES	
DISCO NA LINHA DO ADUBO		TAXA FIXA	MECÂNICA	
TIPO DE DISCO DE CORTE		SISTEMA DE DOSAGEM	SISTEMA DOSADOR	
LISO		ROSCA SEM FIM	DISCO HORIZONTAL	
QUANTIDADE	7	TIPO DE LINHA DE ADUBO	TAXA VARIÁVEL	
CONDIÇÃO	BOM	DISCO DUPLO	CORTE SEÇÃO/LINHA	NÃO
MARCADOR DE LINHAS	NÃO POSSUI

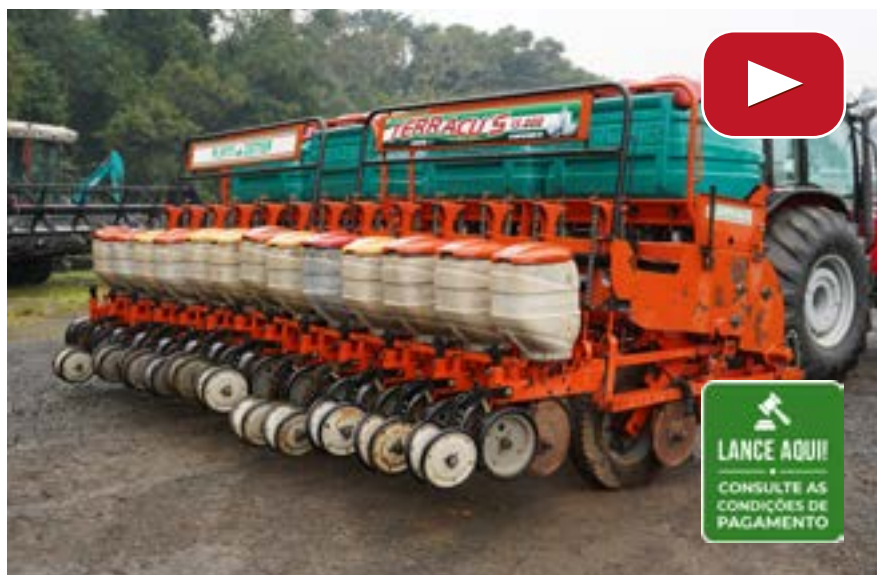
ESPAÇAMENTO 45 CM

RESERVATÓRIO DE ADUBO CENTRAL

SISTEMA DE APLICAÇÃO		TIPO DE DISTRIBUIÇÃO DE FERTILIZANTES	TIPO DE DISTRIBUIÇÃO DE SEMENTES	
DISCO DE CORTE, DISCO NA LINHA DO ADUBO		TAXA FIXA	MECÂNICA	
TIPO DE DISCO DE CORTE		SISTEMA DE DOSAGEM	SISTEMA DOSADOR	
LISO		ROSCA SEM FIM	DISCO VERTICAL	
QUANTIDADE	13	TIPO DE LINHA DE ADUBO	TAXA VARIÁVEL	
CONDIÇÃO	MÉDIO	DISCO DUPLO	CORTE SEÇÃO/LINHA	NÃO
MARCADOR DE LINHAS	NÃO POSSUI

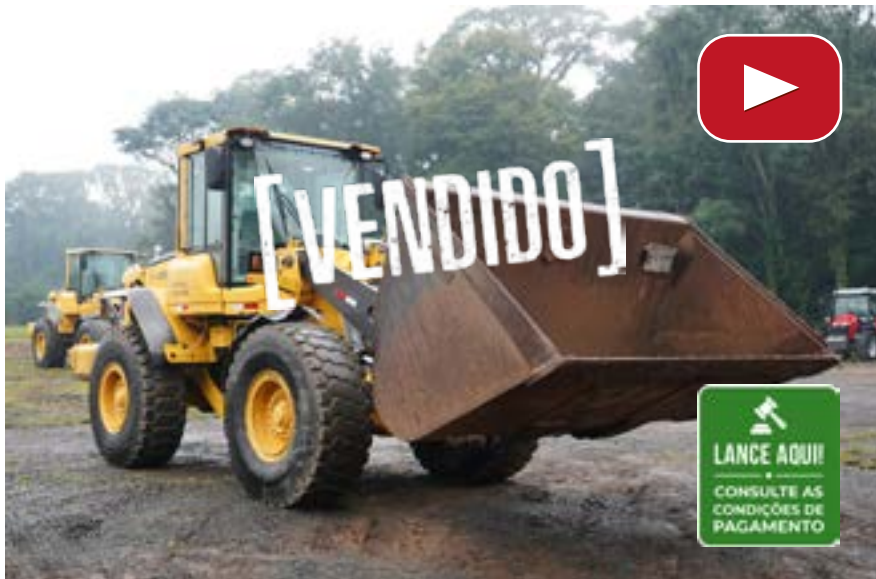
MARCA	VOLVO
MODELO	L70F
CHASSI	VCEOL70FTJ0072546
ANO FAB.	TRAÇÃO
2018	4X4
HORAS MOTOR	12977
POTÊNCIA CV	173
MODELO MOTOR	VOLVO
CONDIÇÃO	USADO
LOCALIZAÇÃO	IRATI/PR
TIPO ESTRUTURA	CABINADO

ESTRUTURA GERAL		ILUMINAÇÃO				
TRINCAS	NÃO	LANTERNAS	FUNCIONANDO	LUZ DE FREIO	FUNCIONANDO	
FERRUGEM	SIM	FARÓIS DIANTEIROS	FUNCIONANDO	FARÓIS TRASEIROS	FUNCIONANDO	
AMASSADOS	NÃO	TECNOLOGIA	PILOTO AUTOMÁTICO (GPS)	NÃO	PRÉ-DISPOSTO	NÃO
PINTURA DESBOTADA	SIM	MODELO GPS	-			
PINTURA COM BOLHAS	NÃO					
DESCASCADOS	SIM
